# The bridge over the river Cassibile: a structure in r/c Bowstring scheme dating 1930

## Il ponte sul Cassibile. Una struttura in c.a. tipo Bowstring del 1930

E. Lo Giudice<sup>1</sup>, G. L. Di Marco<sup>2</sup>, M. Gallo<sup>1</sup>, R. Mantione<sup>2</sup>

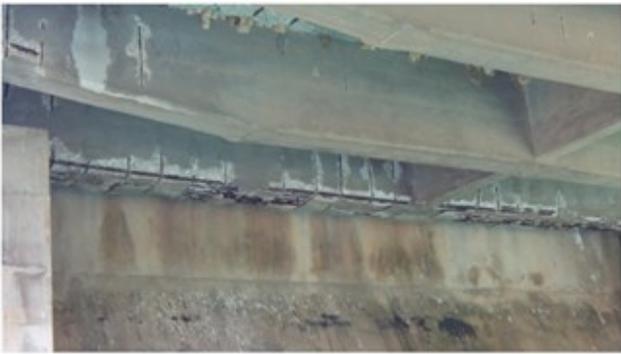
Il degrado è dovuto ad un insieme di concause quali: l'elevata permeabilità del calcestruzzo, le condizioni ambientali aggressive in cui la struttura si trova ed un prolungato dilavamento delle superfici laterali e intradossali dovuto alle acque piovane provenienti dalla sede stradale.

Figure 4. Degradation of cross tested beam with concrete cover spalling and longitudinal and cross bars corrosion /Degrado del traverso di testata con espulsione del copriferro e corrosione delle barre longitudinali e trasversali.

Circa gli eventuali interventi di risanamento corticale si è consigliato l'utilizzo di malte a basso modulo elastico ed una accurata preparazione della superficie di supporto mediante l'impiego di speciali malte aggrappanti. Per il raggiungimento della richiesta di resistenza alle azioni taglianti si è consigliato la ricostruzione dell'armatura trasversale ed in alternativa l'impiego di fibre di carbonio.

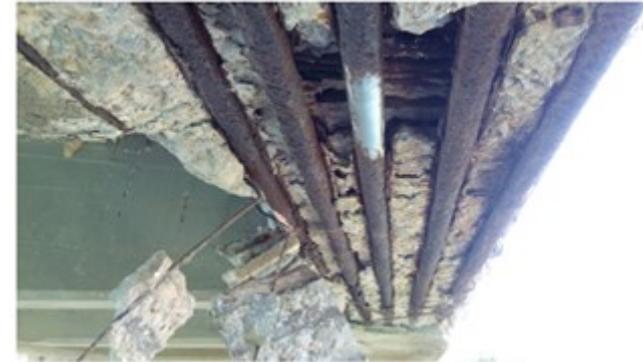
Figure 5. Thrust beam – Concrete cover expulsion, reinforcement corrosion /Trave reggispinta – Espulsione del copriferro, corrosione dell'armatura longitudinale e sfaldamento dell'armatura trasversale

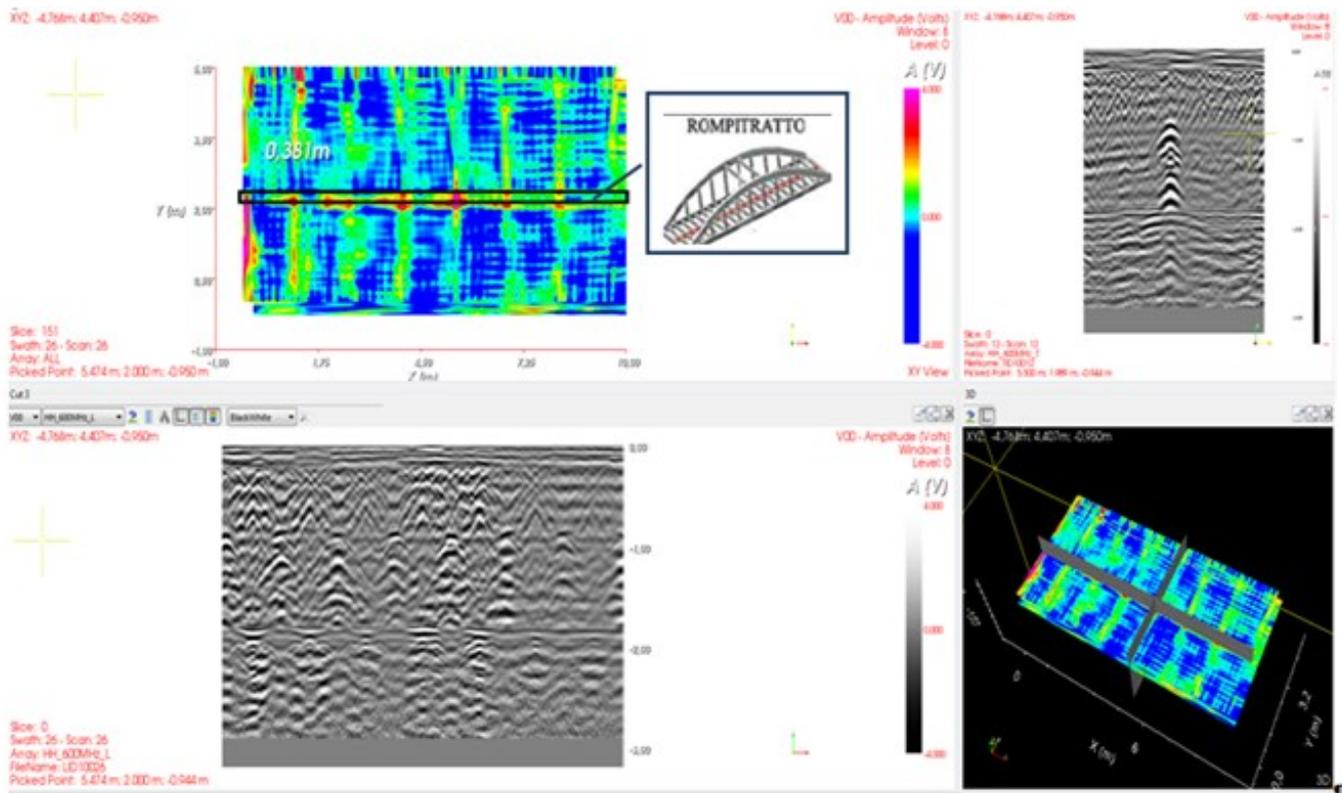
Figure 6– GPR investigations – Horizontal section to -0,95 m; visible rafter intrados and cross beams/Indagini tramite GeoRadar – Sezione orizzontale calcolata a 0,95 m, visibile la parte intradossale della trave rompitratta e i traversi.

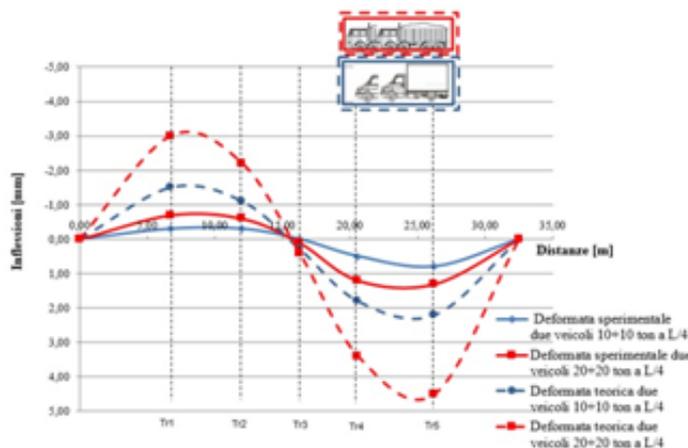
Figure 11. Deformed- Vehicles position L/4 /Deformata con veicoli in posizione L/4

Le stesse condizioni di carico sono state implementate nel modello agli elementi finiti, l'analisi ha permesso di individuare per ciascuna condizione, le inflessioni dell'impalcato e le sollecitazioni. I dati in termini di inflessioni, sollecitazioni e tensioni, ottenuti tramite il modello FEM, sono stati messi a confronto con quelli ricavati sperimentalmente (vedi fig. 11) Dai diagrammi degli spostamenti elastici

(deformate), si osserva la sostanziale coincidenza, in termini qualitativi, del dato teorico con quello sperimentale; mentre dal punto di vista numerico, si osserva che le frecce teoriche sono superiori a quelle sperimentali in ogni sezione. Circostanza, quest'ultima, che denuncia come la flessio-rigidità della struttura reale sia superiore a quella valutata nel modello FEM.

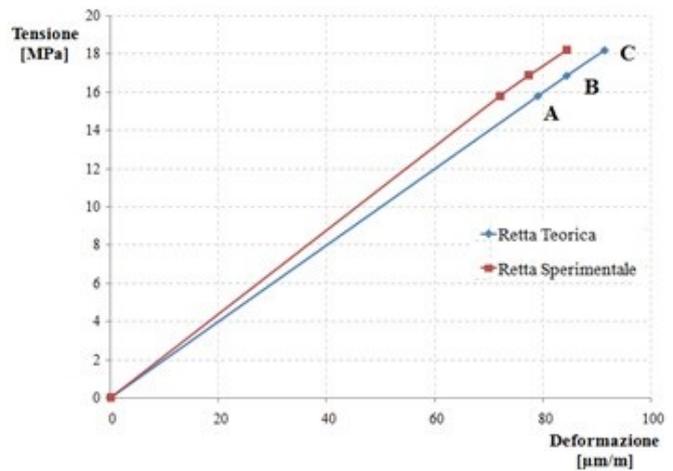
L'andamento delle due curve, praticamente lineare, dimostra da una parte che i risultati sperimentali sono prossimi a quelli teorici, dall'altra, che la risposta del sistema è di tipo elastico lineare.

Il punto A del grafico indica che sulla barra la tensione dopo il taglio della stessa, dovuta al peso proprio della struttura e al carico permanente, è pari a 15,8 MPa; ad essa corrisponde una deformazione di 79  $\mu\text{m/m}$ . Incrementando il carico (tramite carico accidentale di 10 ton), si verifica un aumento di tensione sulle barre ( $\Delta\sigma_1$ ) pari a 0,68 MPa cui corrisponde un incremento di deformazione ( $\Delta\varepsilon_1$ ) pari a 3  $\mu\text{m/m}$  (punto B). Il punto C indica la situazione corrispondente all'incremento di tensione ( $\Delta\sigma_2$ ) di 1,11

Figure 12 – Stress-strain diagram/ Diagramma tensione-deformazione

Dal diagramma in figura si deduce che la deformazione è dovuta principalmente al peso proprio della struttura e l'incremento dovuto ai soli carichi accidentali è esiguo.

Sulla retta teorica l'incremento percentuale, che si registra nei punti B e C rispetto al punto A, è pari rispettivamente al 6.7% e al 15.6%; mentre sulla retta sperimentale tale incremento è rispettivamente pari al 7.4% e al 17.1%.

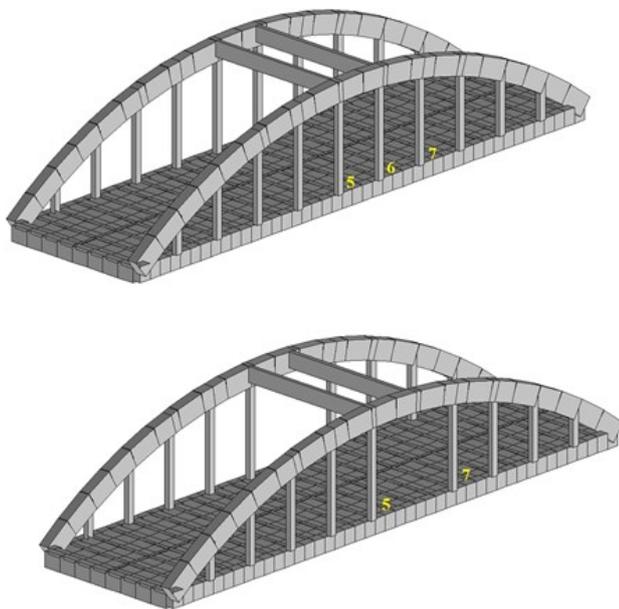
Figure 13. Above: Pattern of Cassibile Bridge, below; Varied pattern of Cassibile Bridge/ In alto: schema del Ponte Cassibile, in basso: schema variato del Ponte Cassibile.

Tale schema (vedi fig.13) consiste nel confrontare le sollecitazioni ante e post plasticizzazione del pendino maggiormente sollecitato (nel caso in oggetto

pendino n.6) nella condizione di carico più gravose, in modo da quantificarne l'incremento di sollecitazione, in predefinite sezioni di controllo.

Si è appurato che tale incremento sugli elementi strutturali immediatamente adiacenti è considerevole; questo è confermato dall'aumento anche dei coefficienti di sfruttamento, rispetto allo schema utilizzato per il calcolo.

Questo dimostra che la plasticizzazione del pendino comporterebbe un ulteriore aggravio delle condizioni statiche del manufatto.

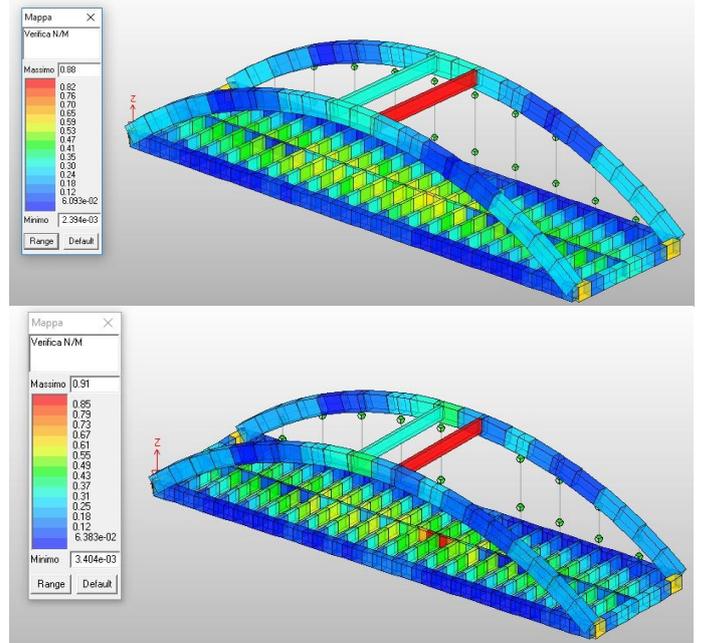
Figure 14. Above: Verification in entire model, below; Verification in varied model / In alto: Verifica N/M schema originario, in basso: Verifica N/M schema variato.

I coefficienti di sfruttamento ( $S_d/R_d$ ) ottenuti nei due schemi risultano essere maggiori all'unità per le verifiche a taglio lato acciaio, per l'evidente assenza di staffe nelle travi reggispinta e nei trasversi di bordo, difatti in questi elementi l'armatura a taglio risulta ormai inesistente a causa della corrosione.
