# ADEGUAMENTO DI STRUTTURE ESISTENTI IN ZONA SISMICA

## ADEGUAMENTO DI EDIFICI ESISTENTI

*Prof. Ing. C. Nuti; Ing. A. Bergami*

# Edificio esistente nel Comune di Avezzano (L'Aquila)

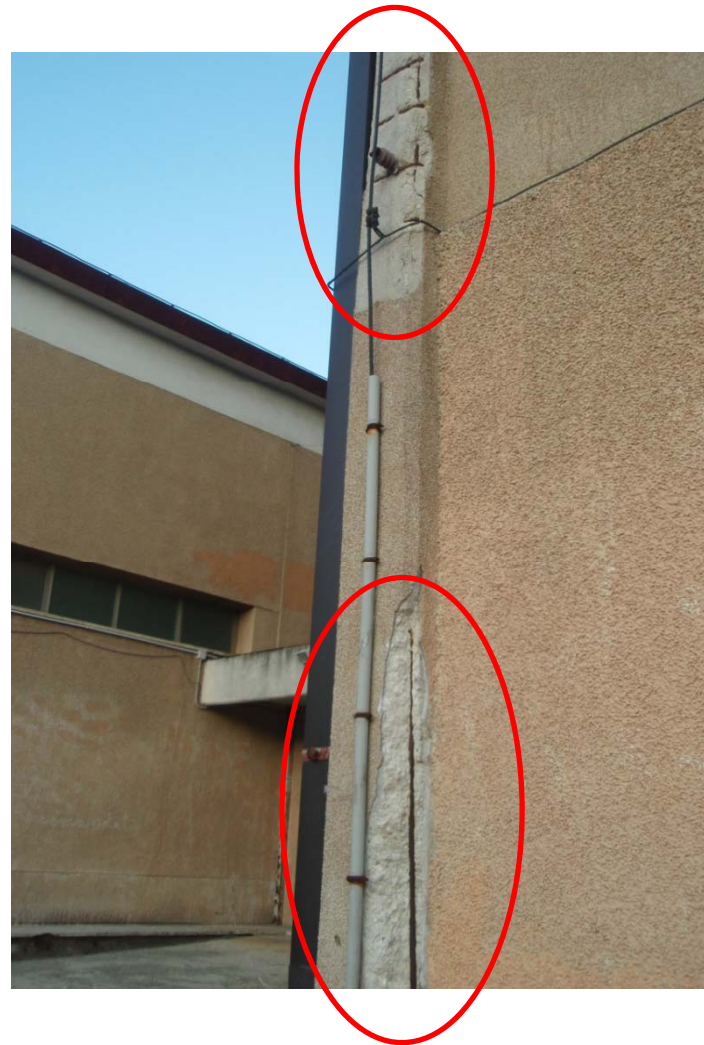
**Pilastro d'angolo n° 21 del corpo aule A:**

- le armature sono esposte e gravemente corrose e le staffe presenti al secondo ordine non sono state rilevate al primo ordine

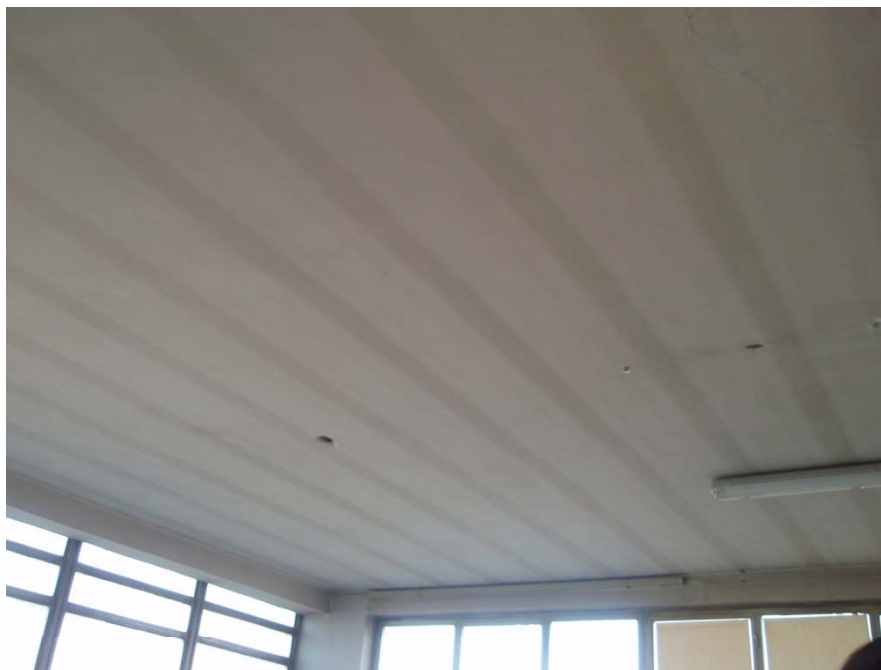
**Evidenza dell'orditura del solaio all'interno di un'aula:**

- **la dimensione dei travetti è stata misurata essere di 14 cm con interasse 50 cm**
- **La luce del solaio raggiunge anche i 9 m e sono assenti travetti rompitratta**
- **Non sono state riscontrate fasce piene**
- **Non sono stati evidenziati segni di cedimenti**
- **Sono evidenti tracce di umidità**

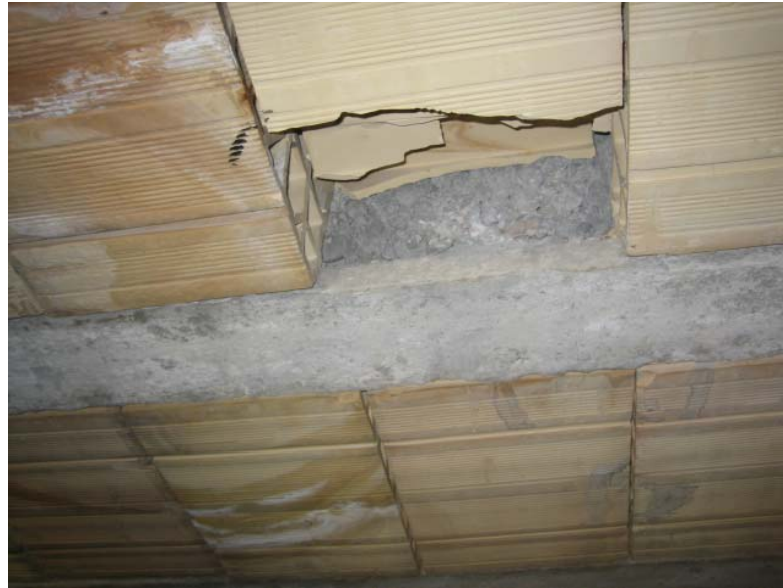
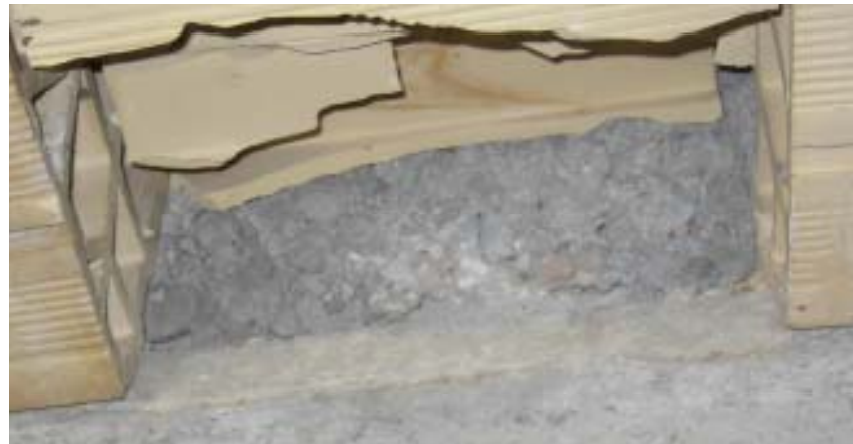
**Edificio aule-A:**

- il getto di completamento del solaio è caratterizzato da nidi di inerti molto diffusi
- I travetti sono di tipo precompresso

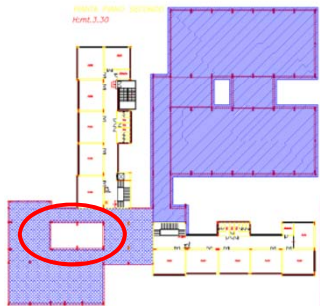
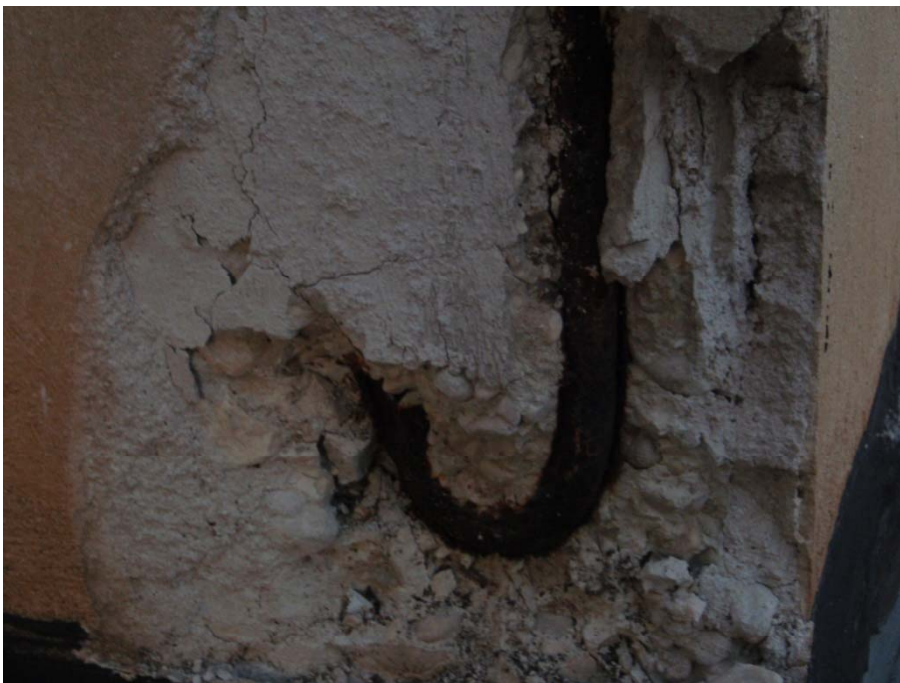
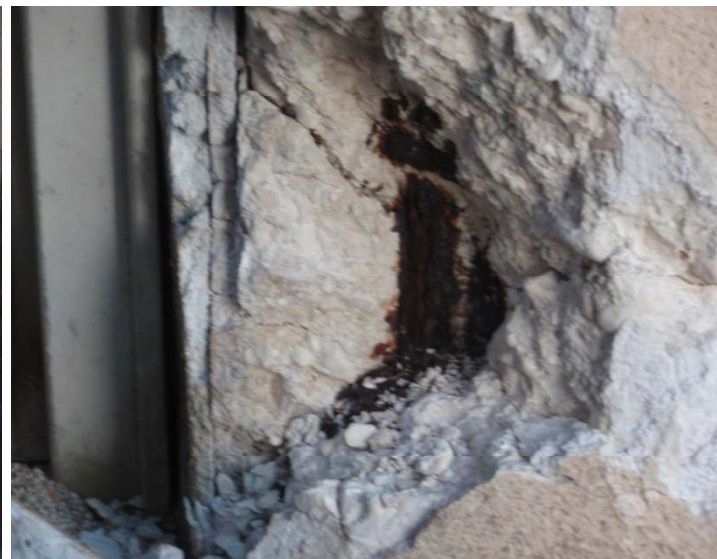
**Dettaglio di un pilastro del corpo uffici-biblioteca:**

- **Armature completamente corrose**
- **Assenza di attese**

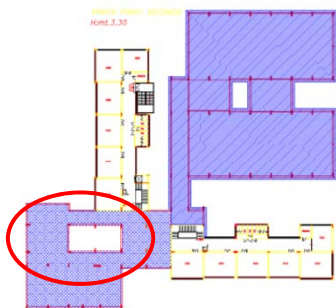
1/2

**Dettaglio della copertura del corpo uffici-biblioteca:  
la trave di coronamento sostenuta da mensole connesse ai pilastri è stata puntellata poiché  
fatiscente**

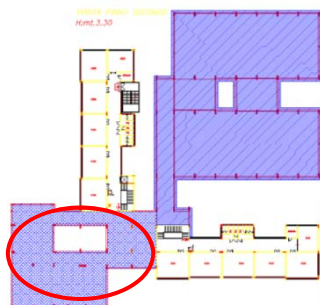
2/2

**Dettaglio della copertura del corpo uffici-biblioteca: la trave di coronamento sostenuta da mensole connesse ai pilastri è stata puntellata poiché fatiscente**

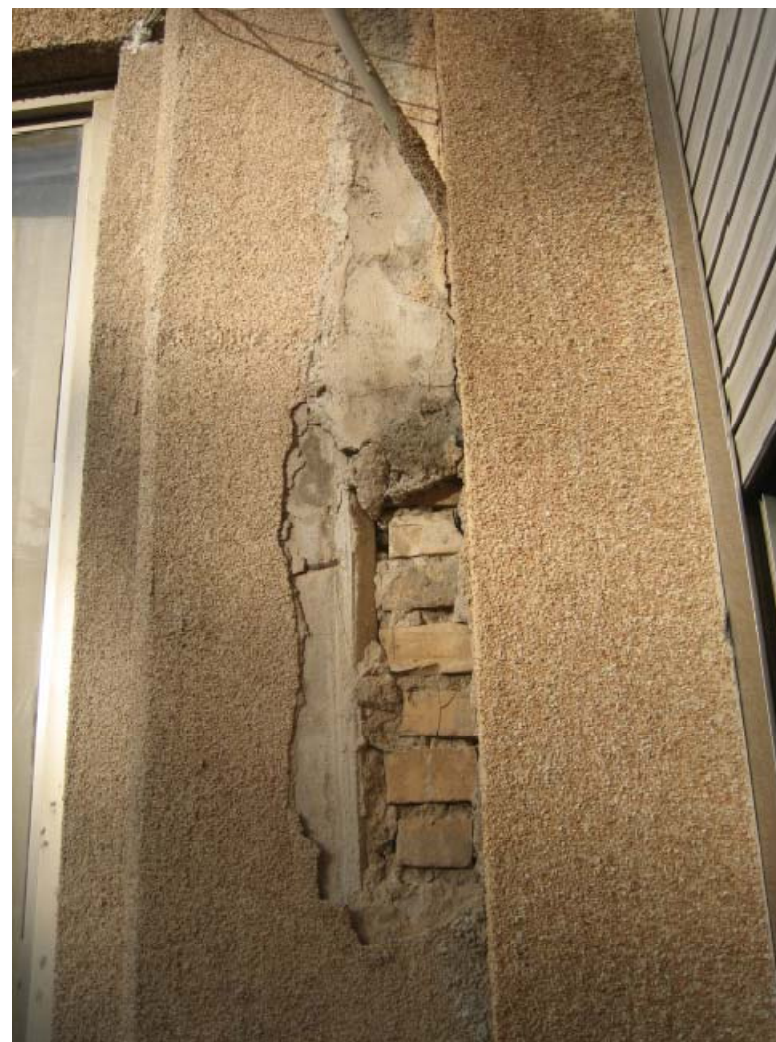
| | Corpo A - Corpo B | Corpo B - Corpo C |
| <b>1° Piano</b> | 12 cm<br>(pilastro-pilastro) | 12 cm<br>(pilastro-pilastro) |

*I giunti sono stati riempiti con laterizi*

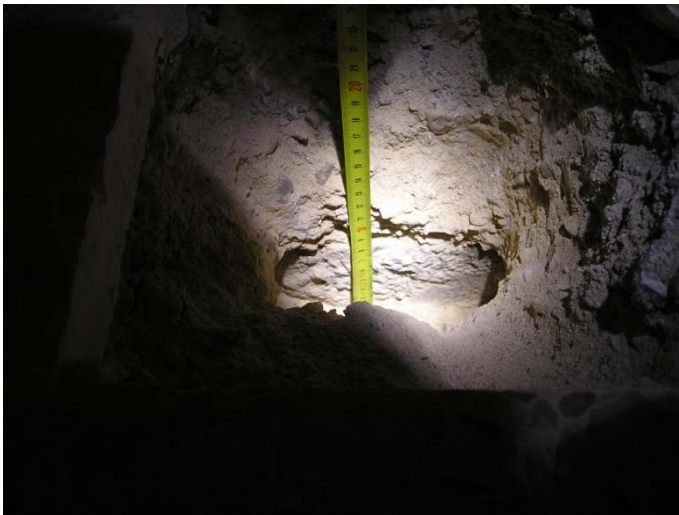
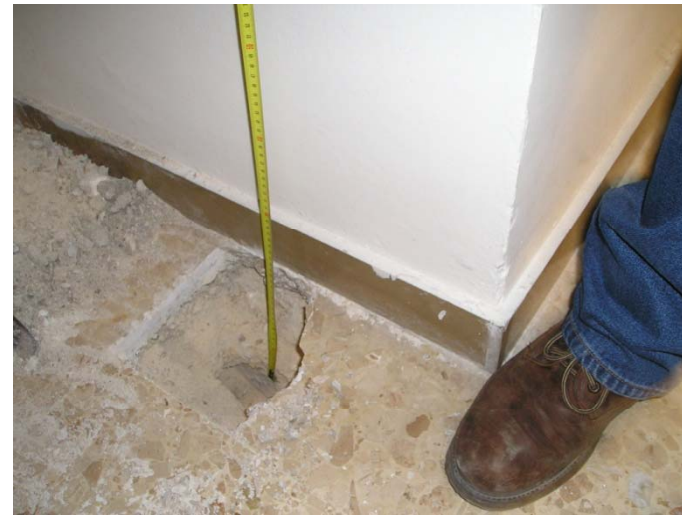
# Rilievi effettuati Indagini sulle fondazioni

*È stata accertata la presenza a campione delle travi di fondazione ipotizzate nel progetto simulato*

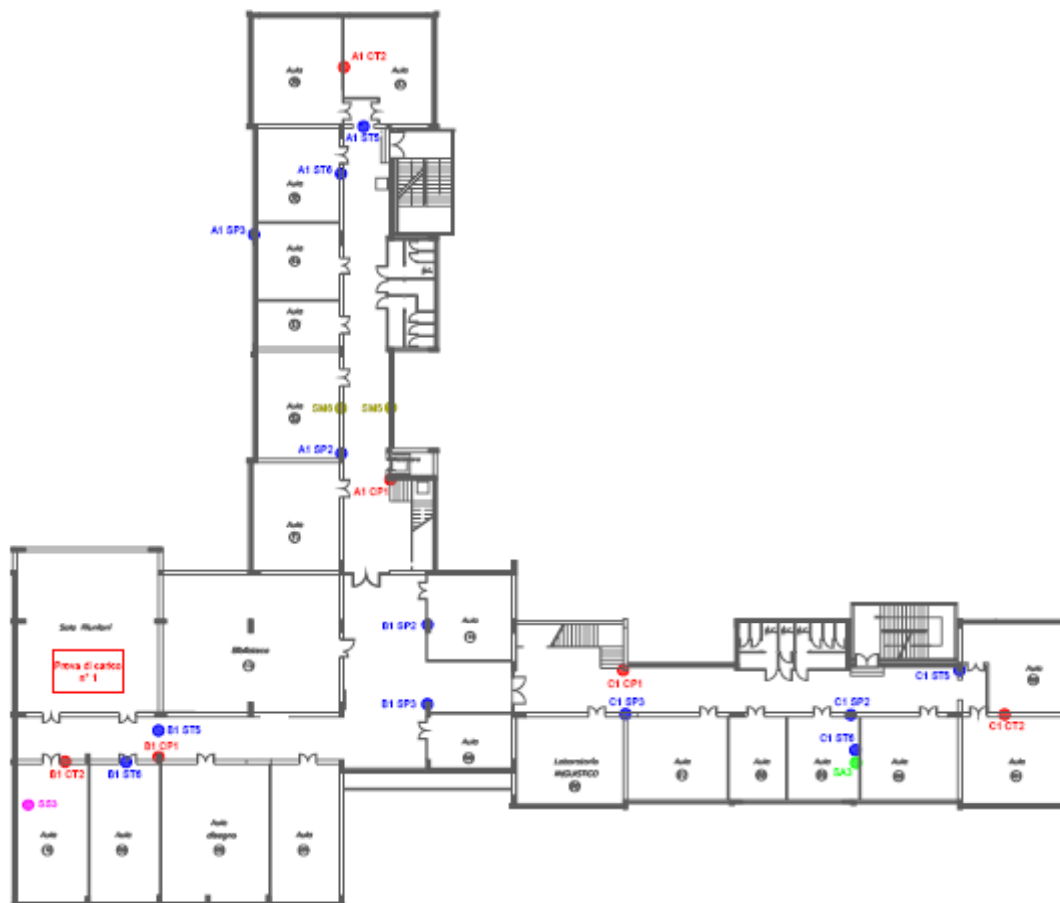
## PRIMO PIANO

# Prove e saggi eseguiti

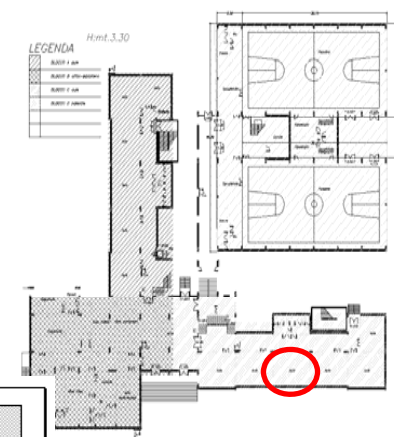
## Solaio tipico aule edificio C

# Prove di carico sui solai

$F_{eq}$  (forza concentrata) = 28540 kg [27,9 kN]

$q$  (sovraccarico distribuito) = 300 kg/m² [2,94 kN/m²]

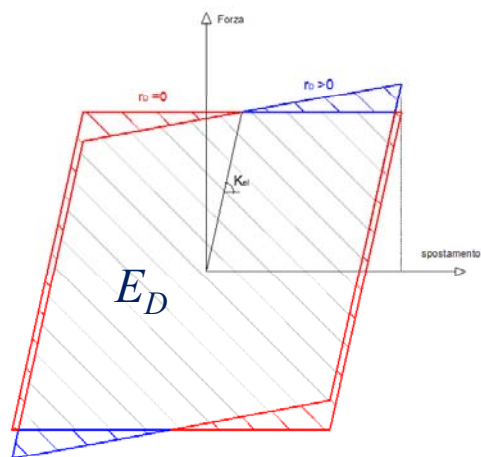
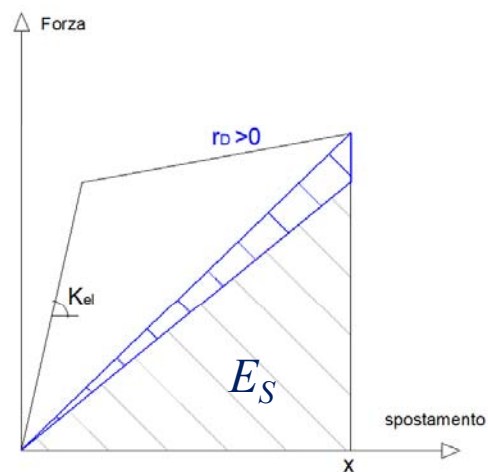
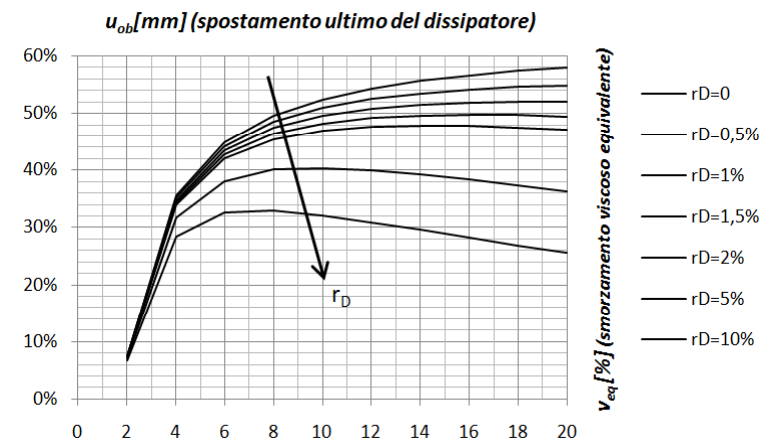
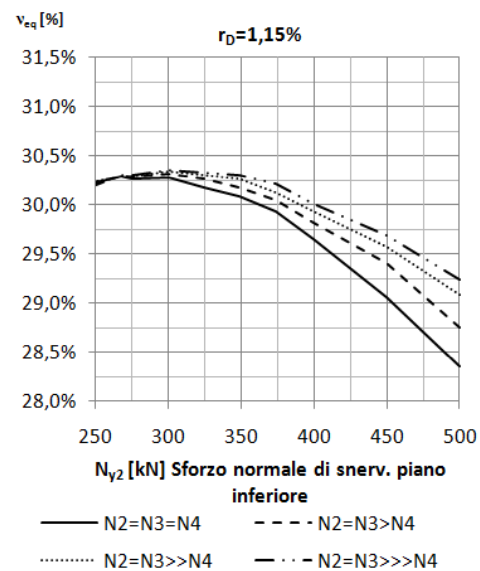
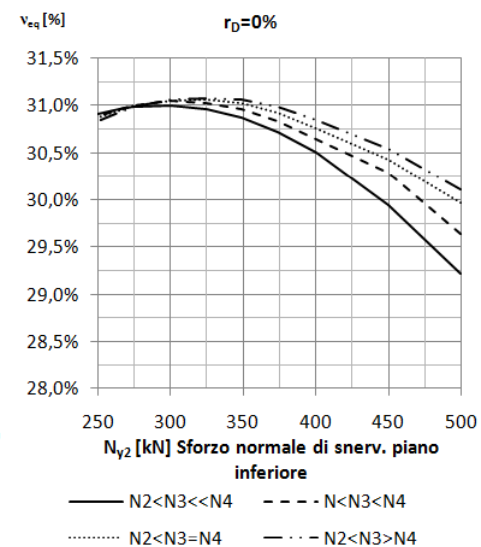
## Comportamento reale del dissipatore: Influenza dell'incrudimento
