External prestressing for structural rehabilitation of a school in Enna

Precompressione esterna per il risanamento strutturale di una scuola ad Enna

E. Lo Giudice¹, G. L. Di Marco¹

ABSTRACT: The rehabilitation work of the gym and auditorium r/c structures of the Neglia school in Enna involved the use of the technique of external prestressing. It describes the experimental structural behaviour recorded during tensioning steps./ Si descrive l'intervento di risanamento delle strutture in c.a. della palestra e dell'auditorium della scuola Neglia di Enna. L'intervento ha previsto l'impiego della tecnica della precompressione esterna. Particolare attenzione viene posta alla descrizione della risposta deformativa della struttura durante le fasi di tesatura dei cavi.

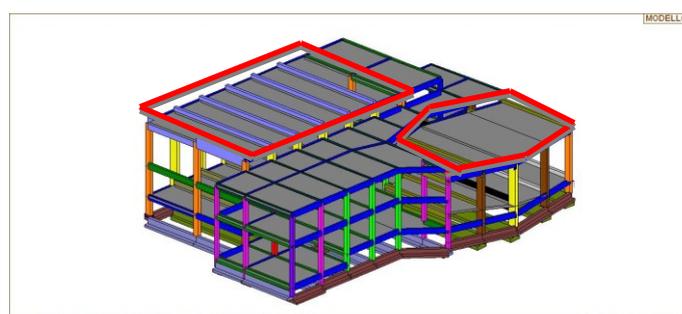
Figure 1. The identification of the two structures object of rehabilitation / Complesso strutturale e individuazione delle due strutture oggetto di intervento.

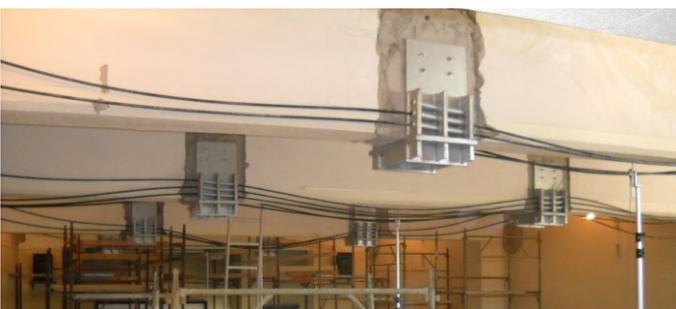
Figure 2. Auditorium: Deviation saddles before of the tensioning steps. / Disposizione delle selle di deviazione nella fase precedente la tesatura.

L'andamento dei cavi segue una linea spezzata costituita da due tratti laterali inclinati e da un tratto centrale orizzontale, con apparecchi deviatori situati in corrispondenza dell'intradosso delle travi, disposti ad 1/3 e 2/3 della luce, e ancoraggi terminali posizionati sulle testate delle travi.

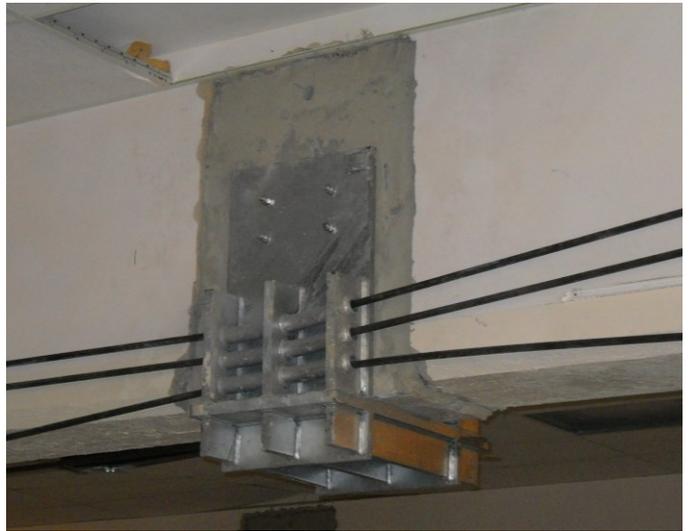
Figure 3. Deviation saddle and cables at first tensioning / Sella di deviazione con cavi di prima tesatura.

Gli apparecchi di ancoraggio e quelli di deviazione sono stati realizzati con piastre in acciaio S 355 JR. Le piastre di testata sono state applicate in corrispondenza del filo esterno dei pilastri dei rispettivi portali, in posizione baricentrica rispetto alla sezione delle travi.

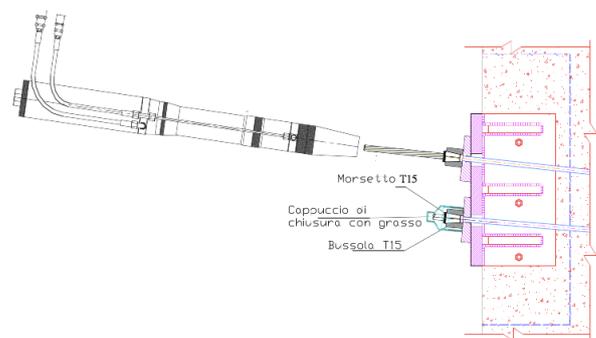
Figure 4. Anchorage zone / Particolare della zona di ancoraggio dei trefoli.

Il raccordo tra ancoraggio e guaina è stato ottenuto tramite un tubo di transizione che garantisce la corretta ermeticità dell'ancoraggio e la curvatura prevista in progetto.

Le travi in corrispondenza delle superfici di contatto con i dispositivi in acciaio di testata e di deviazione, sono state opportunamente rinforzate al fine di permettere una migliore diffusione delle tensioni.

In particolare, si è proceduto alla scarifica del copriferro, alla successiva applicazione di una maglia costituita da ferri in acciaio inox del diametro $\varnothing 10$ ancorata tramite spinotti di ancoraggio e la ricostituzione del copriferro utilizzando malta pronta adesiva fibrorinforzata.

Le piastre sono state fissate alla struttura in cemento armato tramite tasselli chimici, opportunamente disposti.

Il sistema di ancoraggio è stato realizzato tramite Morsetti tipo 7015-T15 in acciaio 16NiCr4Pb UNI EN 10277-4.

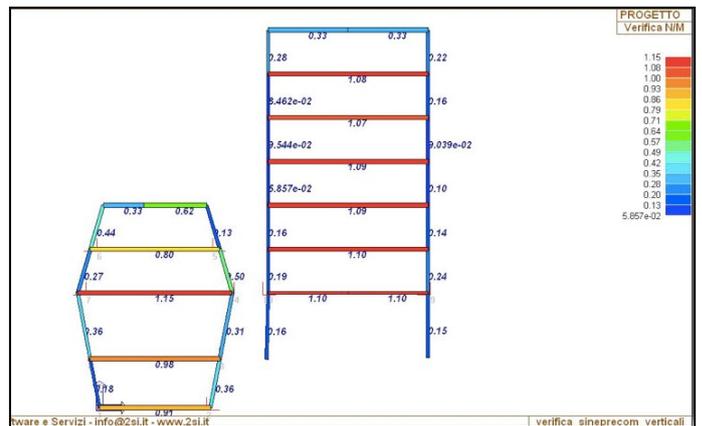
Nelle figure 5 e 6, sono riportati i coefficienti di sfruttamento delle verifiche per tensioni normali delle travi di copertura dei due locali soggette alle sollecitazioni derivanti da combinazioni caratteristiche allo SLU dei carichi verticali, prima e dopo la simu-

lazione dell'intervento. Come si evince il coefficiente massimo di sfruttamento passa da 1,15 nella prima configurazione a 0,96 relativamente alle combinazioni SLU per carichi verticali. Mentre per quanto concerne le verifiche sismiche SLV relativamente alle travi suddette e per l'intera aliquota dell' a_g di progetto, si ottengono valori di sfruttamento di poco superiori ma comunque inferiori a 1. Alcune delle pilastrate risultano invece verificare solo ipotizzando agente un'aliquota dell'accelerazione di progetto pari al 50%.

Figure 5. N/M verification for vertical loads in pre-intervention phase / Verifica N/M per carichi verticali nella fase pre intervento

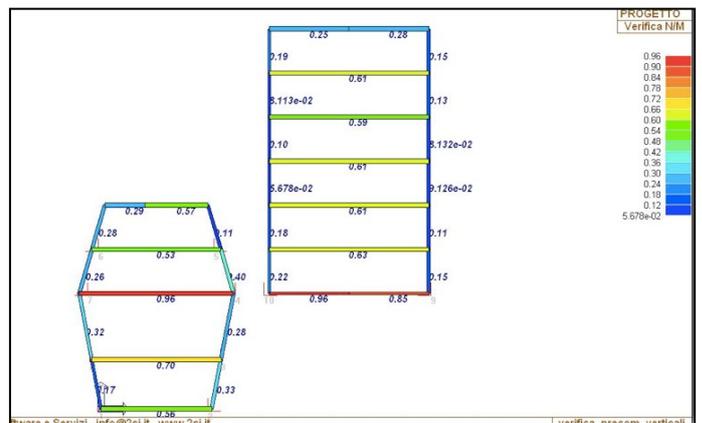
Figure 6. N/M verification for vertical loads in post-intervention phase / Verifica N/M per carichi verticali nella fase post-intervento

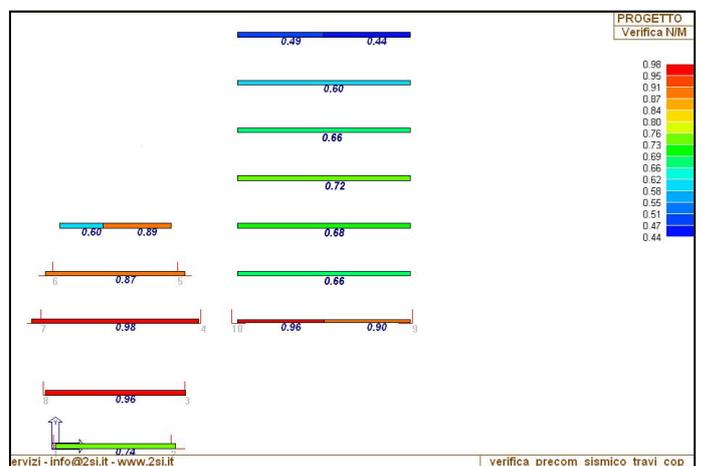
Figure 7. N/M seismic verification in post-intervention phase / Verifica sismica N/M fase post intervento

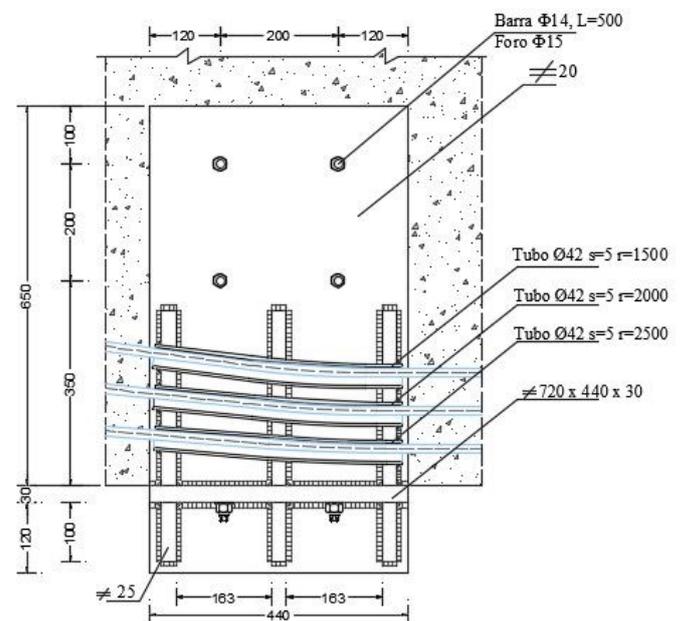
Figure 8. Deflection device / Particolare dispositivo di deviazione

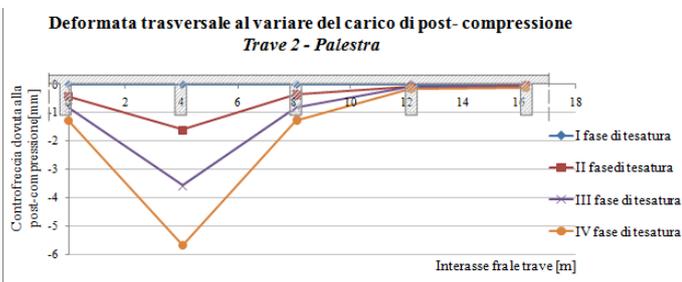
Come rilevato dai trasduttori, sin dal primo step di tiro, si è assistito al sollevamento della trave interessata e unitamente alle altre adiacenti con un effetto "soffice". Tale comportamento è risultato particolarmente evidente nella Palestra, per la sua superficie regolare, un po' meno nell'Auditorium, avente forma romboidale e travi più corte.

La riduzione della freccia delle stesse, è stata sensibile per le travi della palestra, lo spostamento maggiore è infatti pari a 5,78 mm. La trave di maggiore luce dell'Auditorium ha subito uno spostamento di 2 mm.

Figure 9. Strain behavior of all gym beams during the tensioning steps of the second beam / Comportamento deformativo di tutte le travi della Palestra durante le fasi di tesatura della 2° trave.

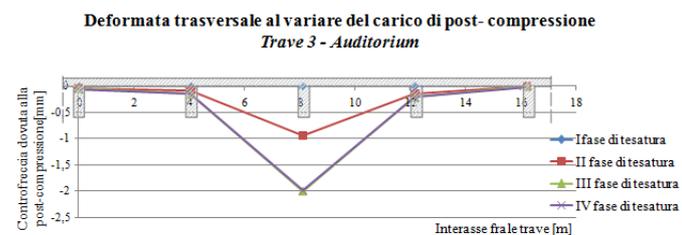
Figure 10. Strain behavior of all auditorium beams during the tensioning steps of the central beam / Comportamento deformativo di tutte le travi dell'Auditorium durante le fasi di tesatura della trave centrale.
