Application of Ultra High-Performance Concrete – UHPC in Public Art and Urban Furniture

Applicazione dei Calcestruzzi ad Altissime Prestazioni – UHPC nell'Arte Pubblica e nell'Arredo Urbano

R. Maspoli¹

¹ *Department of Architecture and Design, Politecnico di Torino, Turin, Italy*

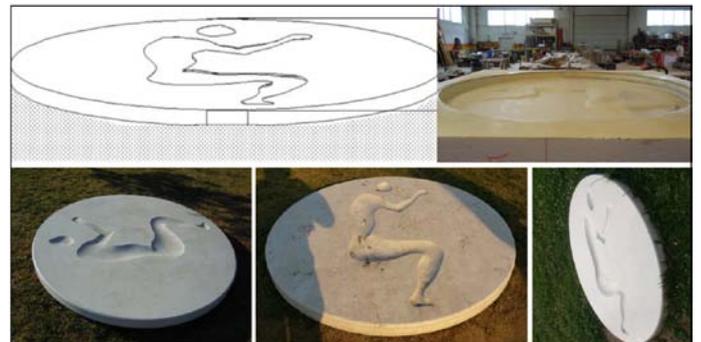
Figure 3. Case study. Public art in Spina 4 Park, Torino. Artwork IDENTITÀ. Project, cast works, installation (June 2015), actual conditions (December 2015, June 2016)/Opera d'arte IDENTITÀ. Progetto, prefabbricazione, installazione (06.2015), stato attuale (12.2015, 06.2016).

- Piattaforma scultorea IDENTITÀ. Il rischio è dato sia dal diretto contatto con il suolo, in termini di umidità ascendente e di agenti patogeni, sia dall'esposizione agli agenti atmosferici. La limitata pendenza e la presenza di un disegno a basso rilievo possono causare il ristagno di umidità. Si sono osservati limitati accumuli di polveri nella fase invernale, dilavati dalle piogge estive senza alterazione della superficie, con formazione di leggera patina.

- Piattaforma scultorea IDENTITÀ. L'opera consiste in una lastra circolare di cemento ad alte prestazioni (160 cm di diametro, spessore 8 cm) posta sul terreno, con sottofondo drenante. Sulla superficie superiore è impressa l'impronta di un corpo, l'opera si integra con la natura.

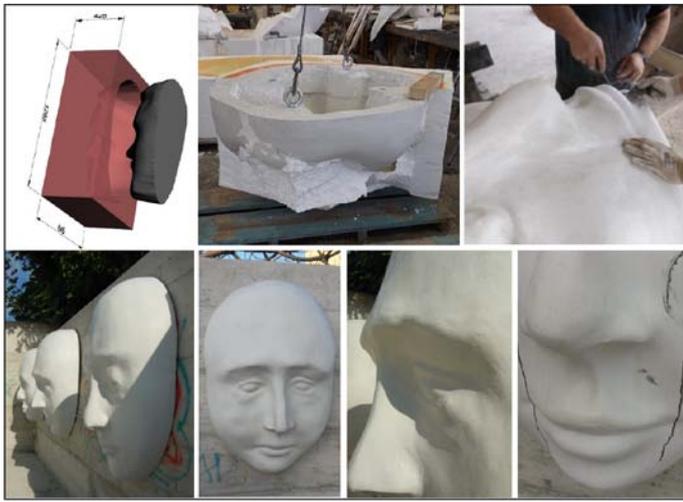
Figure 4. Case study. Public art in Spina 4 Park, Torino. Artworks FACE. Mould project, cast works, after casting, installation (June 2015), actual conditions (December 2015, June 2016)/Opera d'arte FACE. Progetto stampo, prefabbricazione, finitura, installazione (06.2015), stato attuale (12.2015, 06.2016).

- Altorilievi FACE. Le opere sono collocate su una nuova parete in doppia lastra tralicciata di cemento, hanno 5 punti di ancoraggio nascosto, con barre filettate in acciaio al carbonio passivato. In attesa del completamento degli accessi al Parco, la localizzazione è in un angolo particolarmente protetto dall'azione degli agenti atmosferici, ma esposto ad atti di vandalismo. Non si sono evidenziati cedimenti e formazione di muffe all'attacco, né patina superficiale, sono invece presenti graffiti di cui si prospetta la rimozione a secco.

- Altorilievi FACE. Composto da tre elementi ad immagine di volto umano, a simbolo delle diversità etniche degli abitanti. Sono realizzati con moduli (ingombro in altezza 150 cm e larghezza 100 cm) per fissaggio a muro (altezza da 100 a 250 cm da terra).

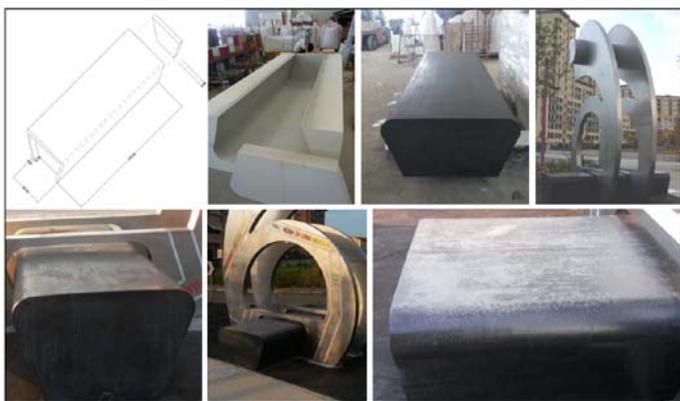
Figure 5. Case study. Public art in Spina 4 Park, Torino. Artworks MECHANICALGESTURE bench. Project, mould, cast works, installation (June 2015), actual conditions (December 2015, June 2016)/Opera panchina MECHANICALGESTURE. Progetto, stampo, prefabbricazione, installazione (05.2015), stato attuale (12.2015, 06.2016).

- Panchina MECHANICALGESTURE. La collocazione nella parte inferiore dell'installazione è per sola posa, senza diretto contatto con le altre parti metalliche. I carichi accidentali dovuti sia alla seduta che all'uso per il gioco non hanno determinato criticità.

Si è osservata, ad 1 anno, la formazione di una patina continua leggermente più chiara per le parti esposte, con lieve fenomeno di carbonatazione.

- Panchina MECHANICALGESTURE. Il sistema scultoreo, articolato in due grandi elementi metallici verticali, comprende alla base una panchina praticabile, posata su sottofondo cementizio con finitura di pavimento fotocatalitico. L'ingombro è di 270 x 66 cm, la realizzazione risponde alla norma UNI 11306:2009, "Panchine - Requisiti di sicurezza e metodi di prova", garantendo deflusso dell'acqua, agevole pulizia, riduzione dei rischi di lesioni per l'utilizzatore (bordi e spigoli arrotondati, con raggio ≥ 2 mm, inclinazione piano seduta 2%).

Per la panchina MECHANICALGESTURE si è invece adottata la miscela NANODUR colorata in pasta grigio scuro, per restituire un colore affine alla pietra lavica, con superficie compatta, ma leggermente più scabra e di più elevata resistenza meccanica.
