# Cyclic tension tests on bonded anchors in a RC foundation

## Prove cicliche di trazione su ancoranti chimici inghisati in una fondazione in c.a.

F. Minghini<sup>1</sup>, W. Salvatore<sup>2</sup>, N. Tullini<sup>3</sup>

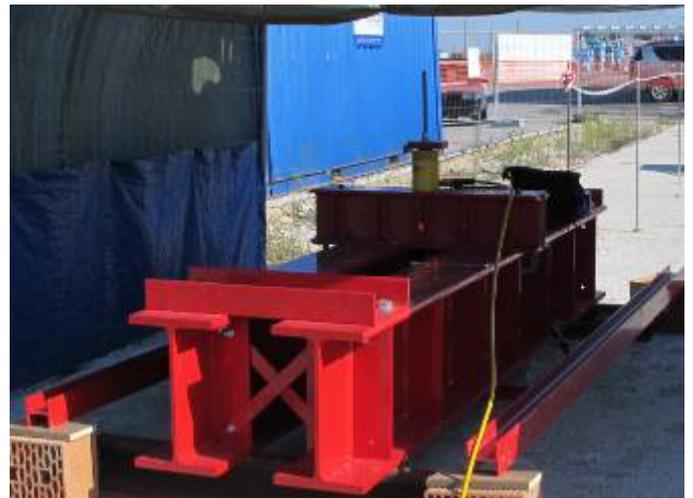
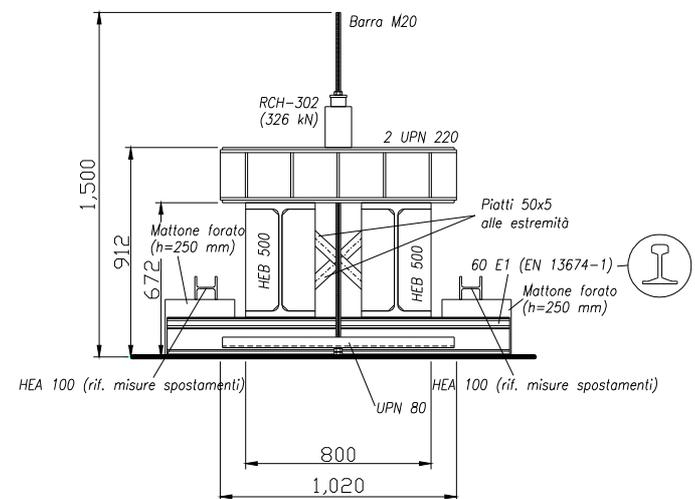
Figure 1. (a) Test set-up for single anchors; (b) cross-sectional view of the reaction beams (dimensions in mm) / (a) Configurazione adottata per le prove su ancoranti singoli; (b) vista in sezione delle travi di contrasto (dimensioni in mm).

La configurazione di prova prevede l'uso di due travi metalliche fra loro parallele appoggiate sulla platea di fondazione del MAV (Fig. 1a), che supportano in mezzeria un traverso costituito da due profili a C calastrellati tramite piatti saldati. Al di sopra del traverso viene posto, in mezzeria, un martinetto idraulico forato all'interno del quale passa la barra da sottoporre a prova. La barra viene serrata allo stelo del martinetto tramite rondella e dado.

Le due travi parallele (Fig. 1b), lunghe 3.5 m, sono costituite da profili HEB 500 di acciaio S275 e presentano nervature di irrigidimento verticali di spessore 10 mm saldate alle ali e all'anima e poste ad interasse di 0.5 m. La distanza netta fra le travi è pari a 200 mm.

Il traverso posto in mezzzeria alle travi è costituito da due profili UPN 220 di acciaio S235, calastrellati tramite piatti saldati, uno inferiore e uno superiore, dello spessore di 10 mm. L'altezza complessiva del traverso è quindi pari a 240 mm. La distanza di accoppiamento fra i profili UPN è di 60 mm. I calasatrelli presentano al centro un foro di diametro 50 mm che consente il passaggio della barra da sottoporre a prova.

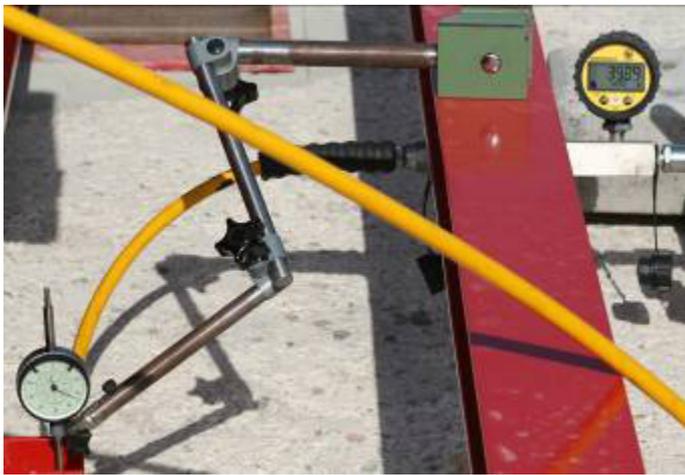
Figure 2. Manometer and comparator gauge C1, test S2 / Manometro e comparatore centesimale C1, prova S2.

La pressione nel circuito oleodinamico è stata misurata tramite un manometro digitale ENERPAC DGR-2 con fondo scala di 1380 bar e precisione a fondo scala pari a  $\pm 0.25\%$  (Fig. 2), preventivamente tarato presso il Laboratorio di Ingegneria Idraulica e Strutturale del Dipartimento di Ingegneria dell'Università di Ferrara. La forza di trazione applicata dal martinetto durante le prove, espressa in kN, è stata ottenuta moltiplicando la pressione misurata dal manometro, espressa in MPa, per la costante 4.66.

Gli spostamenti verticali sono stati misurati tramite 2 comparatori analogici centesimali RAM-BOLD aventi fondo scala di 50 mm (Fig. 2), nel seguito indicati con C1 e C2. In particolare, durante le prove da S1 a S6 gli strumenti C1 e C2 sono stati utilizzati per la misura dello spostamento verticale della barra. Nelle prove S7 e S8, invece, lo spostamento verticale della barra è stato misurato dallo strumento C1, mentre lo strumento C2 è stato utilizzato per la misura dello spostamento verticale del calcestruzzo. Allo scopo di misurare gli spostamenti verticali assoluti, i comparatori sono stati solidarizzati tramite base magnetica a profili metallici HEA 100 (Fig. 1), aventi gli appoggi posizionati sulla platea di c.a. ad una distanza dalla barra superiore a 1.4 m.

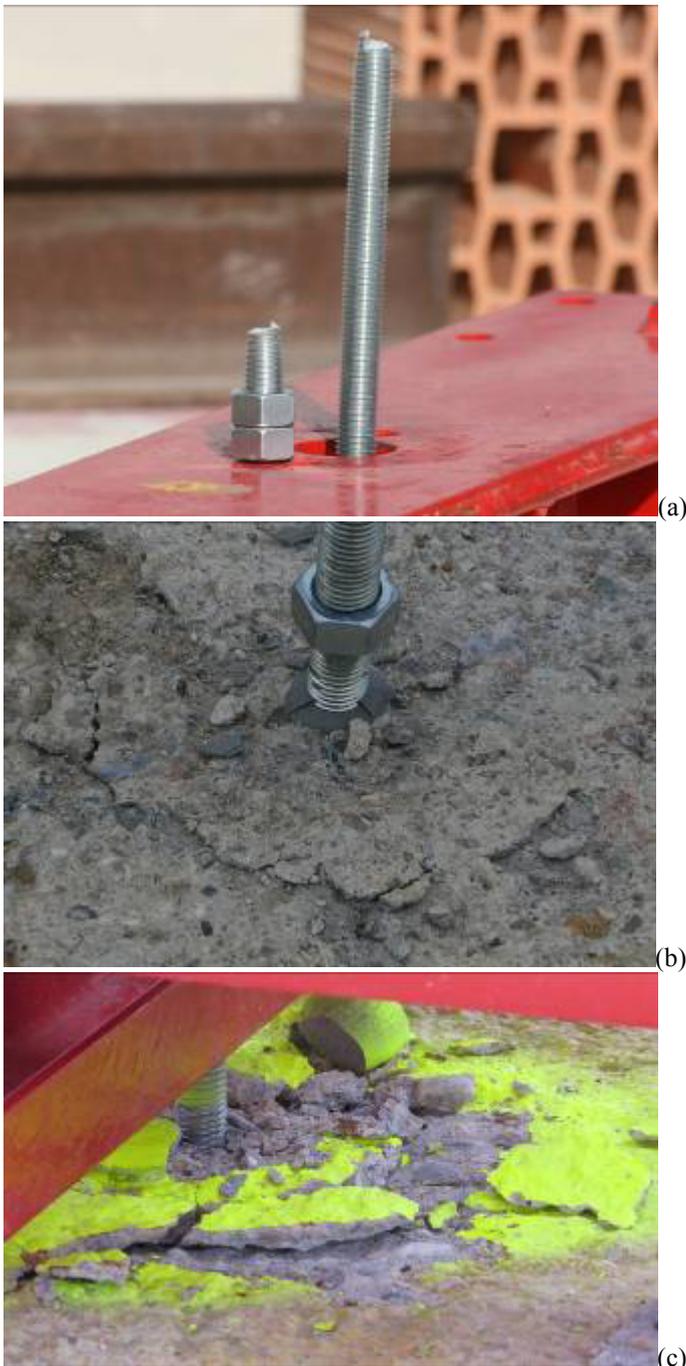
Figure 3. (a) Broken threaded rod at the end of test S2 and concrete failure observed in tests (b) S5 and (c) S8 / Rottura della barra filettata al termine della prova S2 e rottura del calcestruzzo osservata nel corso delle prove (b) S5 e (c) S8.

In ciascuna delle 8 prove si è pervenuti alla fessurazione del calcestruzzo. Le lesioni si sono concentrate intorno alla barra a distanza non superiore a 80 mm per le prove da S1 a S7 (Fig. 3b) e a 150 mm per la prova S8 (Fig. 3c).

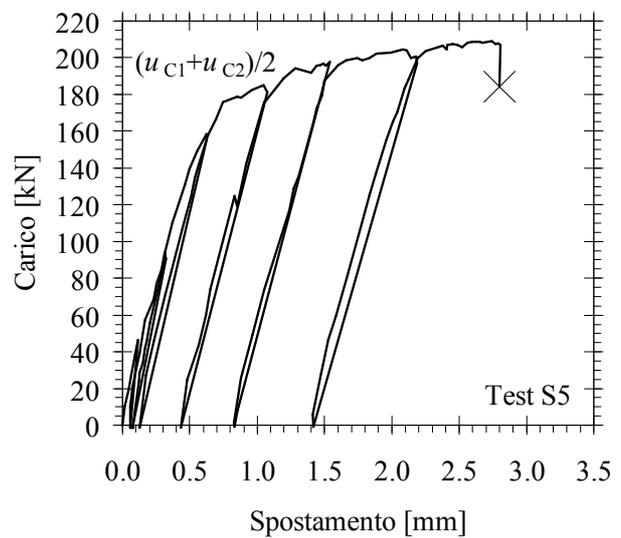
Figure 4. Plot of tensile load versus mean displacement  $(u_{C1}+u_{C2})/2$  (rod displacement) for test S5 / Diagramma carico-spostamento medio  $(u_{C1}+u_{C2})/2$  (spostamento della barra) per la prova S5.

Il diagramma carico-spostamento della barra relativo alla prova S5 è riportato in Fig. 4, dove il simbolo  $\times$  indica il punto corrispondente alla rottura della barra. Lo spostamento è stato valutato tramite la relazione  $(u_{C1}+u_{C2})/2$ , essendo  $u_{Ci}$  lo spostamento misurato dal comparatore  $Ci$  ( $i = 1, 2$ ). Il massimo carico di trazione raggiunto è pari a 209 kN, mentre il massimo spostamento medio è pari a 2.80 mm.

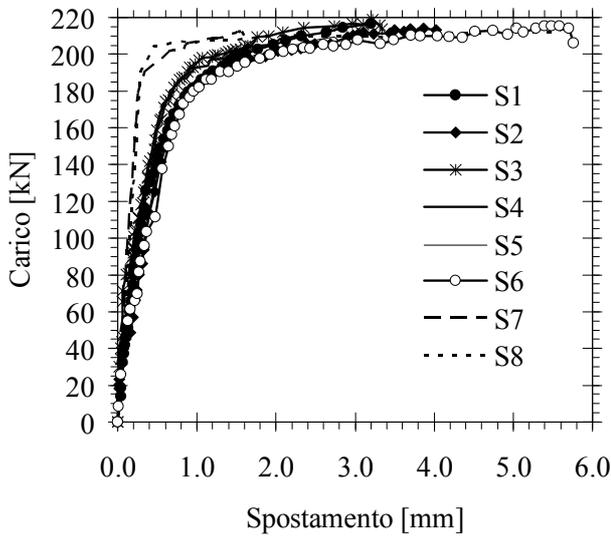
Figure 5. Load-rod displacement plots for tests S1 to S8. The curves relative to cyclic tests S4, S5, S7 and S8 are the envelopes of the experimentally determined load-displacement cycles. Displacement values are computed as  $(u_{C1}+u_{C2})/2$  for tests S1 to S6, and coincide with  $u_{C1}$  for tests S7 and S8 / Diagrammi carico-spostamento della barra per le prove da S1 a S8. Le curve relative alle prove cicliche S4, S5, S7 e S8 sono gli involucri dei cicli carico-spostamento sperimentali. I valori di spostamento sono calcolati come  $(u_{C1}+u_{C2})/2$  per le prove da S1 a S6 e coincidono con i valori di  $u_{C1}$  per le prove S7 e S8.

La Fig. 5 riporta le curve carico-spostamento della barra per tutte le prove su ancoranti singoli. In particolare, nel caso delle prove cicliche (S4, S5, S7 e S8), le curve riportate in figura rappresentano gli involuipi dei cicli carico-spostamento sperimentali. Inoltre, lo spostamento è stato valutato come media delle letture dei comparatori per le prove da S1 a S6, mentre per le prove S7 e S8 coincide con lo spostamento misurato dal comparatore C1. Il carico massimo seguito dalla rottura della barra, pari a 217 kN, è stato ottenuto nella prova S6, mentre il massimo spostamento della barra, pari a 5.81 mm, è stato misurato nella prova S8.

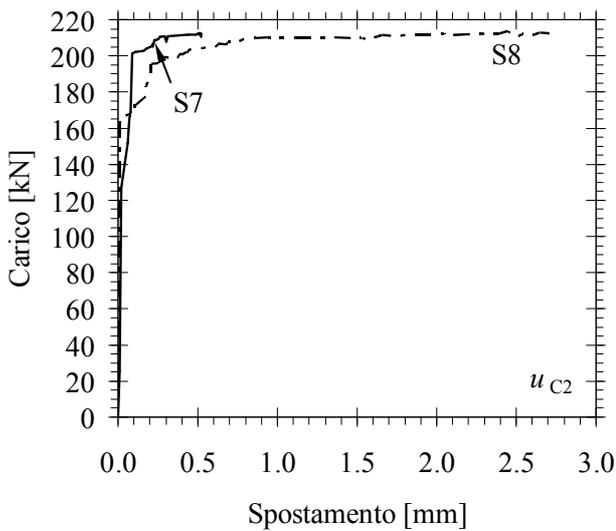
Figure 6. Plots of tensile load versus displacement  $u_{C2}$  for tests S7 and S8 / Diagrammi carico-spostamento  $u_{C2}$  per le prove S7 e S8.

La Fig. 6 riporta gli involuipi delle curve carico-spostamento del calcestruzzo ( $u_{C2}$ ) ottenute per le prove S7 e S8. Quest'ultima, nella quale si è manifestato il quadro fessurativo più esteso (Fig. 3c), ha fornito il massimo spostamento in prossimità della barra, pari a 2.75 mm.

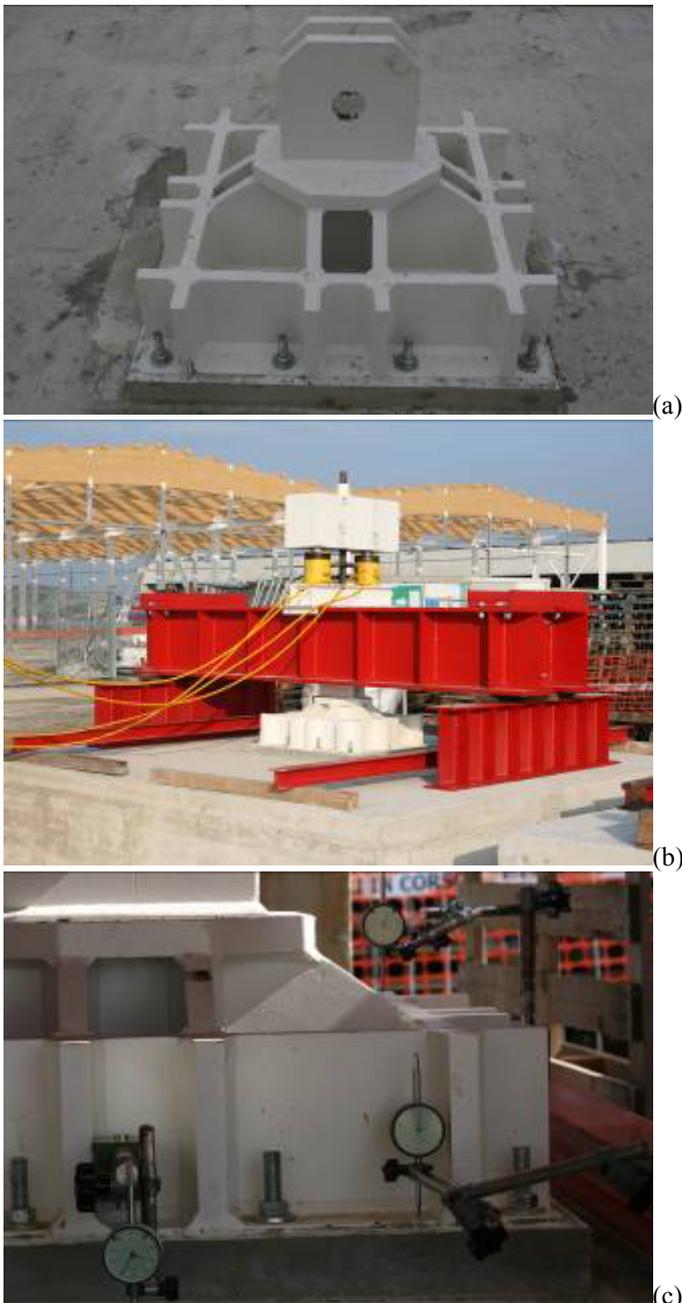
Figure 7. Tests on anchor groups: (a) stiffened load transferring element; (b) test set-up and (c) locations of gauges C5 (foreground), C2 (bottom right) and C3 during test G1 / Prove su ancoranti in gruppo: a) Elemento di ripartizione del carico; (b) configurazione di prova e (c) posizioni dei comparatori C5 (in primo piano), C2 (in basso a destra) e C3 nella prova G1.

La configurazione di prova, per la quale si è fatto uso delle stesse travi di contrasto adottate per le prove su ancoranti singoli, è illustrata in Fig. 7b. Gli elementi d'appoggio, posti ad una distanza di 3 m l'uno dall'altro, sono costituiti da profili IPE 450 nervati, aventi le ali di larghezza 190 mm. La distanza netta fra gli appoggi è pertanto pari a  $3.00 - 0.19 = 2.81$  m, corrispondente a  $b_{max} + 4h_{ef}$ , con  $b_{max} = 0.81$  m distanza fra gli ancoranti più lontani. La configurazione di prova risulta quindi non confinata (EOTA 2012). Per riprodurre una condizione di semplice appoggio per le travi di contrasto, fra queste ed i profili IPE 450 sono stati interposti rulli d'acciaio del diametro di 50 mm, impediti di rotolare per mezzo di zeppe di legno.

to inferiormente, ad una cuffia in composizione saldata (Fig. 7b).

In particolare, i comparatori C1, C2, C3 e C4 sono stati posizionati in prossimità dei vertici della piastra di ripartizione (Fig. 7c) allo scopo di misurare gli spostamenti verticali assoluti della piastra stessa. Tali comparatori sono stati solidarizzati tramite basi magnetiche a riscontri costituiti da profili HEA 100.

I comparatori C5 e C6 sono stati solidarizzati con basi magnetiche alla piastra di ripartizione (Fig. 7c) e tastatori posizionati sul calcestruzzo, allo scopo di misurare gli spostamenti verticali relativi fra piastra di ripartizione e calcestruzzo circostante.

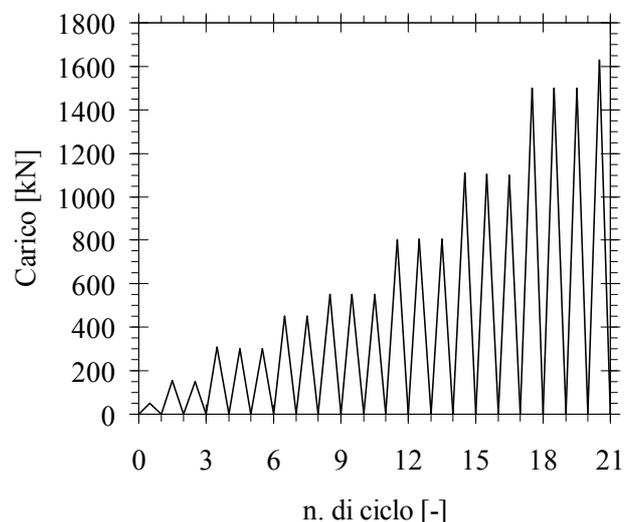
Figure 8. Loading protocol used for test G1 / Protocollo di carico usato per la prova G1.

Nel caso della prova G1 il carico di trazione è stato applicato ciclicamente secondo il protocollo illustrato in Fig. 8, che prevede 21 cicli di carico. Il carico massimo raggiunto nel corso dell'ultimo ciclo è stato di 1627 kN.

Nel caso della prova G3, condotta sul secondo basamento, il carico di trazione è stato applicato ciclicamente seguendo un protocollo analogo a quello di Fig. 8, in cui è stato però raggiunto il carico massimo di 1736 kN.

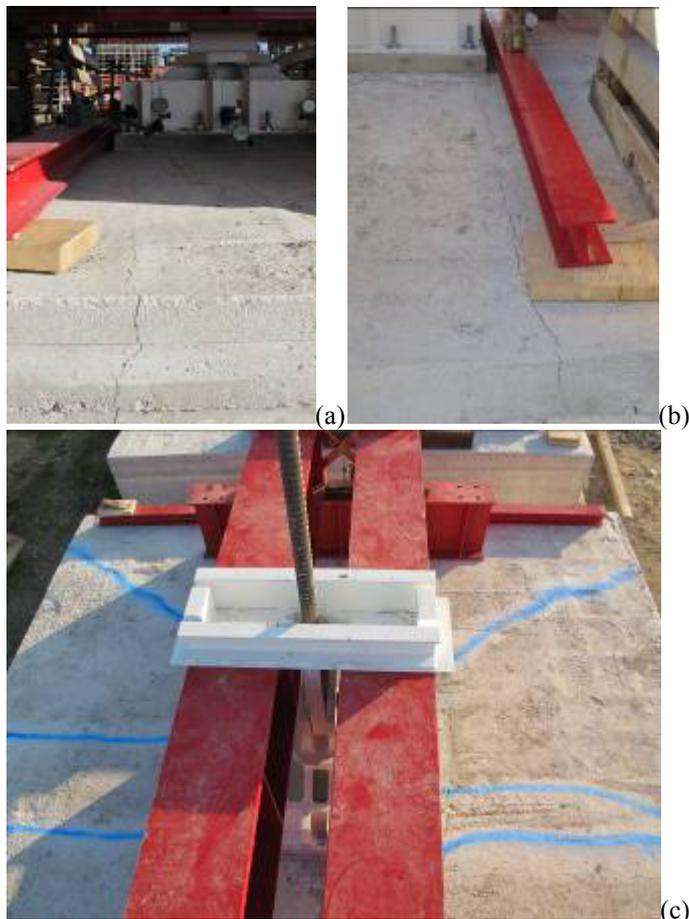
Figure 9. (a, b, c) Crack pattern observed during test G1 / (a, b, c) Quadro fessurativo osservato nel corso della prova G1.

Il quadro fessurativo rilevato nel corso della prova G1, composto da alcune lesioni ortogonali all'asse delle travi di contrasto e da due lesioni diagonali, è illustrato in Fig. 9. Le lesioni hanno interessato le facce verticali del basamento parallele alle travi fino a circa 80 mm dal lembo inferiore. Un analogo quadro fessurativo è stato osservato nel corso della prova G3.

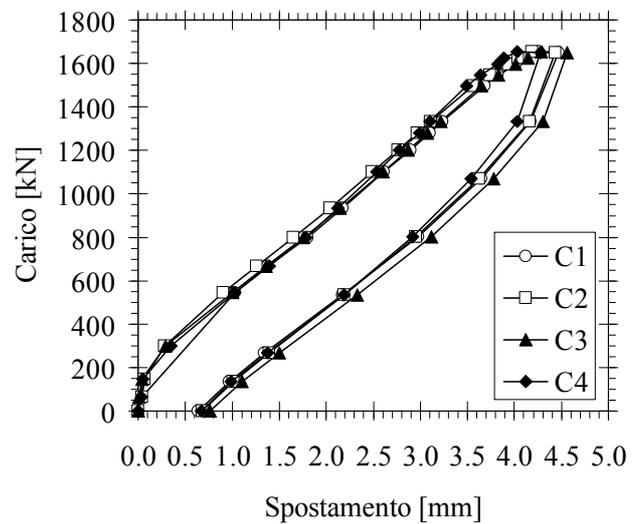
Figure 10. Load-displacement curves obtained during test G2 (displacement measurements referred to gauges C1 to C4) / Diagrammi carico-spostamento relativi alla prova G2 (spostamenti misurati dai comparatori da C1 a C4).

Le curve carico-spostamento dell'elemento di ripartizione ottenute per la prova G2 sono riportate in Fig. 10, dove gli spostamenti  $u_{Ci}$  ( $i = 1, \dots, 4$ ) sono di

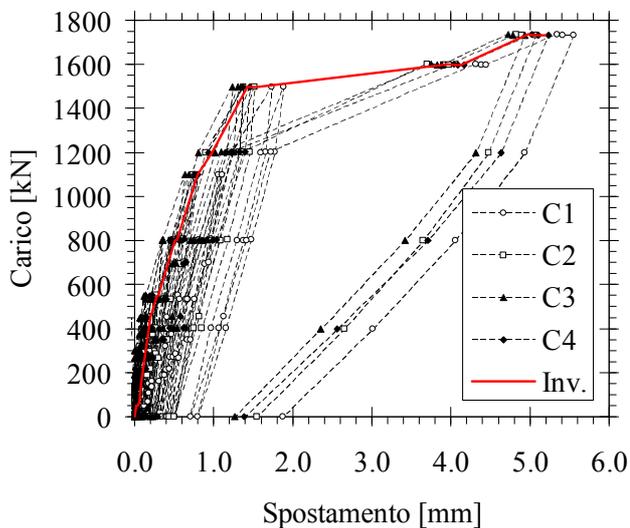
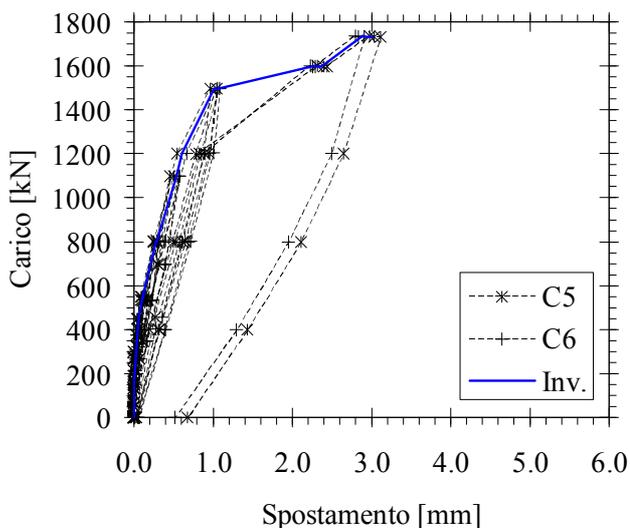
Figure 11. Load-displacement curves obtained during test G3 from measurements of gauges (a) C1 to C4 (absolute displacements of the load transferring element) and (b) C5 and C6 (displacements relative to concrete) / Diagrammi carico-spostamento ottenuti per la prova G3 dai comparatori (a) da C1 a C4 (spostamenti assoluti dell'elemento di ripartizione) e (b) C5 e C6 (spostamenti relativi al calcestruzzo).

La Fig. 11 riporta invece le curve cicliche carico-spostamento relative alla prova G3. Le curve rossa e blu in Fig. 11a, b rappresentano gli involucri dei diagrammi ciclici ottenuti rispettivamente dalla media delle misure di C1, C2, C3 e C4 e da quella di C5 e C6. I massimi valori degli spostamenti medi assoluti e relativi sono rispettivamente pari a 5.20 mm e 3.02 mm.
