Saluto del Presidente dell'Associazione

Non è quindi a caso che è stata scelta Venezia per un Convegno che intende trattare i problemi del consolidamento e della ristrutturazione del patrimonio edilizio dei Centri Storici, problemi pressanti in questa città, magistralmente edificata su una laguna ma che, proprio per questo, è più facilmente aggredibile dalla inesorabile azione del tempo.

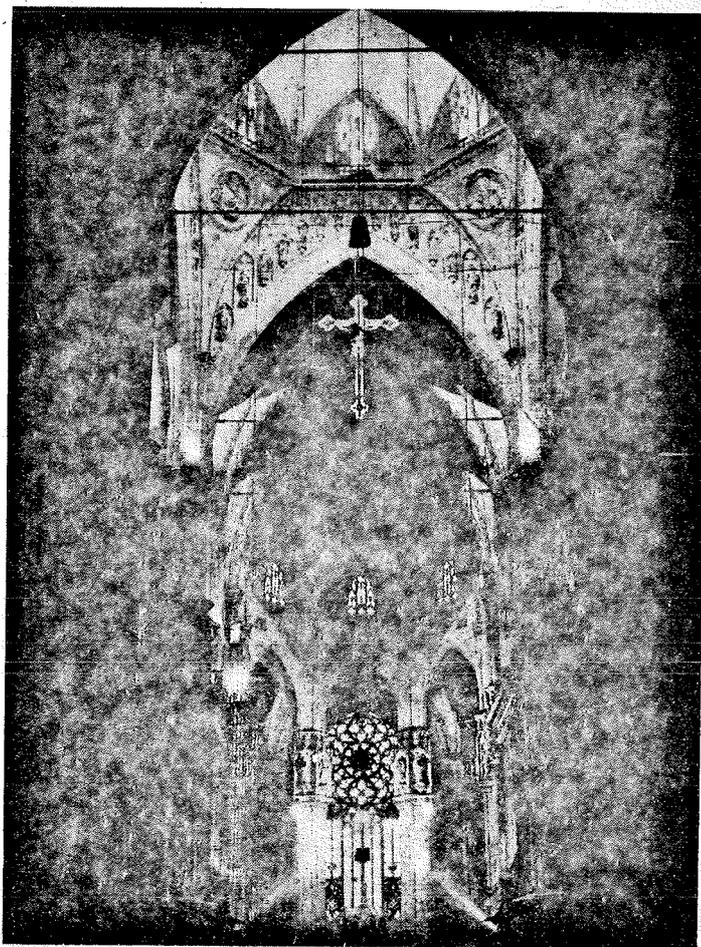
1 - Veduta d'insieme dell'interno del Duomo. Le volte del tiburio e dell'abside (Febbraio 1967).

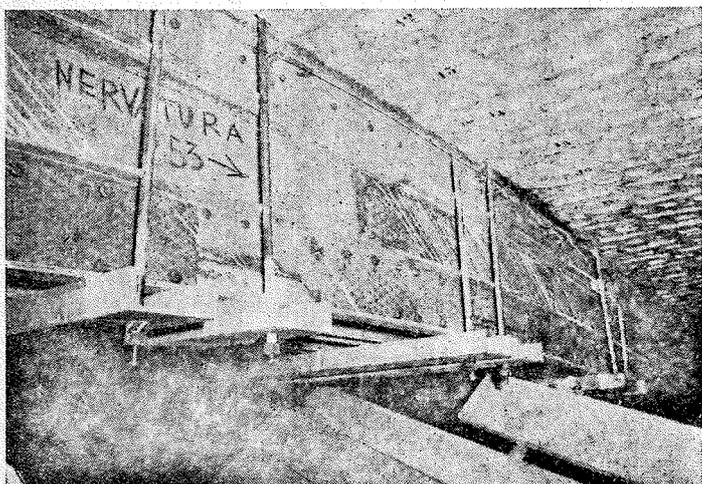
Restauro delle nervature marmoree con la sostituzione dei conci lesionati mediante l'impiego di centine metalliche. 2 - Nervatura della volta 117 dell'abside: particolare delle lesioni; 4 - Transetto Nord: nervatura sul pilone 53. Il lavoro per il restauro e la sostituzione dei conci lesionati della nervatura è ultimato. Vista dei conci sostituiti dopo lo smontaggio della centina n. 3 (2 Marzo 1968).

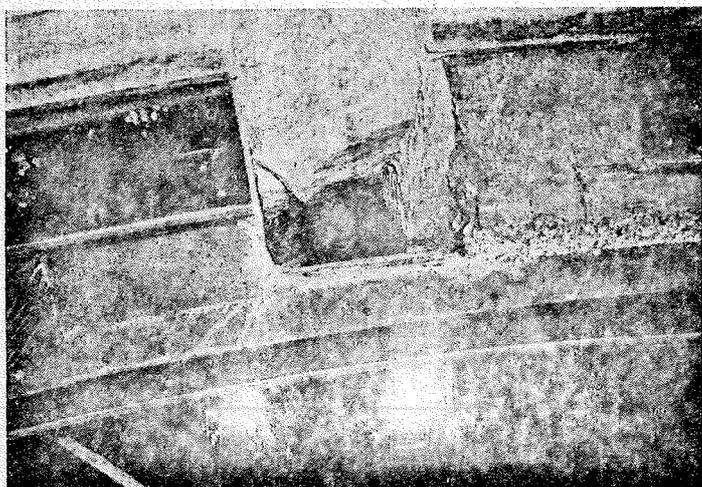
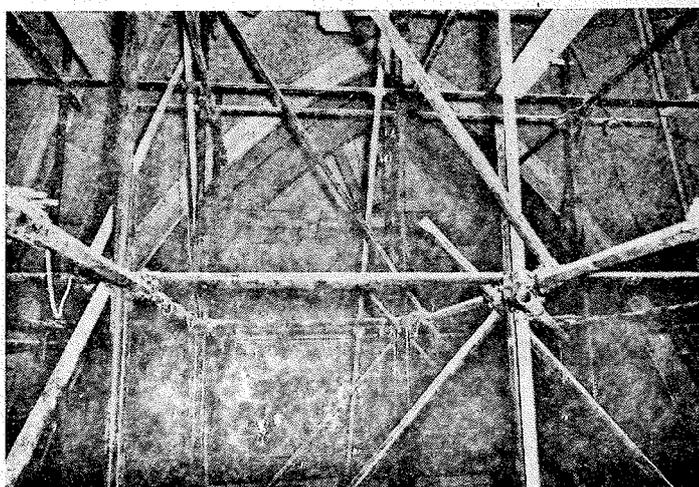
3 - Transetto Nord - Volta 220 (16 Dicembre 1967). Restauro delle nervature marmoree con la sostituzione dei conci lesionati mediante l'impiego di centine metalliche. Nervatura marmorea verso il pilone P 53. Particolare della centina metallica in opera per la sostituzione dei conci lesionati - lato Sud.

6 - Volta C7-C8 (17 Maggio 1966). Restauro degli archi principali con la sostituzione dei conci lesionati. Particolare della centina metallica, del calcestruzzo e dei conci lesionati in fase di assestamento. Preparazione per l'inserimento del terzo tassello - vista dell'abside.

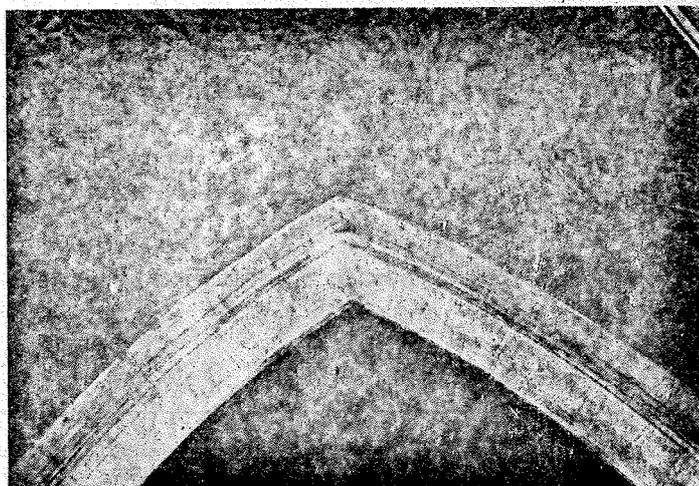
7 - Volta C7-C8 (27 Maggio 1966). Restauro archi principali con la sostituzione dei conci lesionati. I quattro tasselli sostituiti nell'arco principale fra i piloni 43 e 75 a restauro e pattinatura avvenuti.

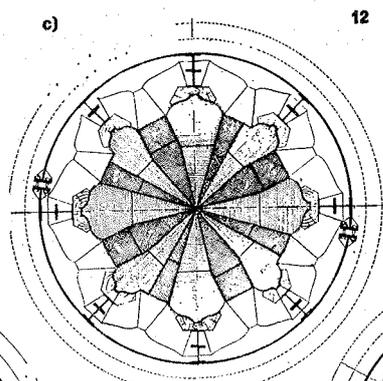
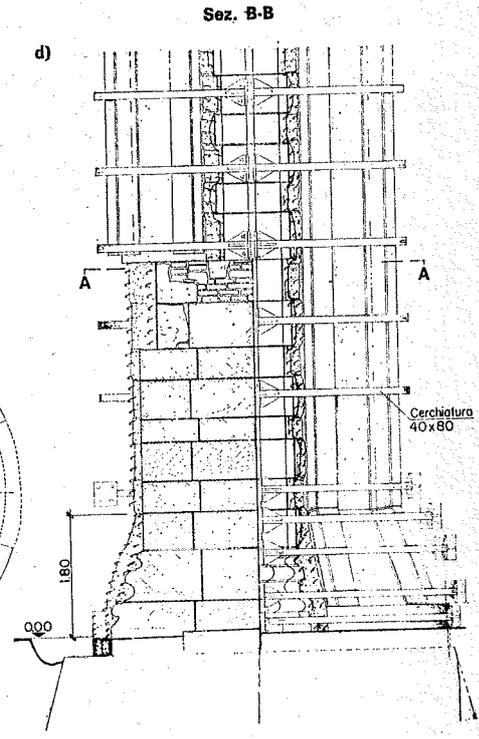
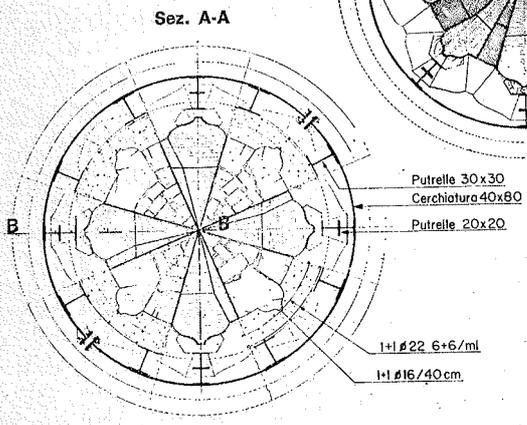
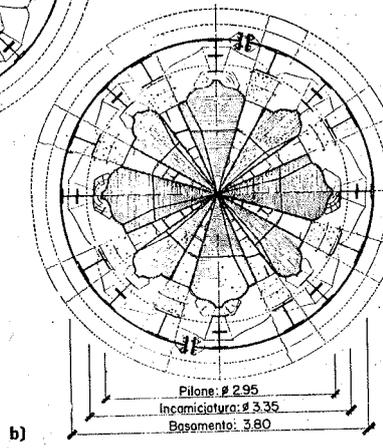
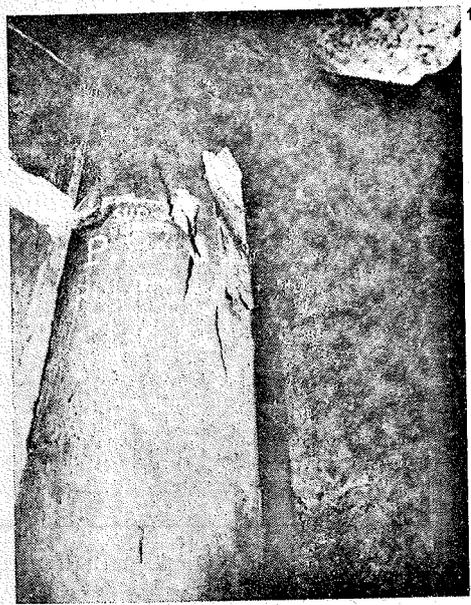
11 - Pianta tipo dei piloni del tiburio e delle navate. a) Pilone tipo delle navate; b) Pilone tipo del tiburio; 12 - Prospetto per il restauro statico del quattro piloni del tiburio con l'esclusivo impiego di marmo di Candoglia. a) Prima fase; b) Seconda fase; c) Terza fase; d) Prospetto e sezione.

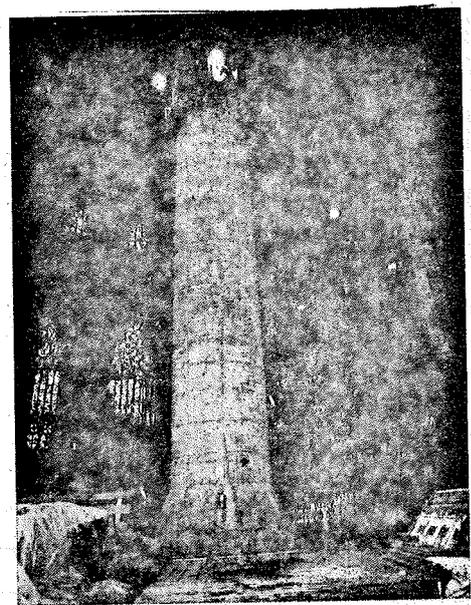
13 - Piloni (15 Gennaio 1969). Pilone 84 del tiburio. Lato Sud-Est all'altezza di circa 6 m dal pavimento del Duomo. Particolare di una grave lesione evidenziata con la rimozione del cappello del pulpito; 14 - Piloni (Aprile 1969). Il pilone 75 con la incamiciatura in cemento armato ultimata.

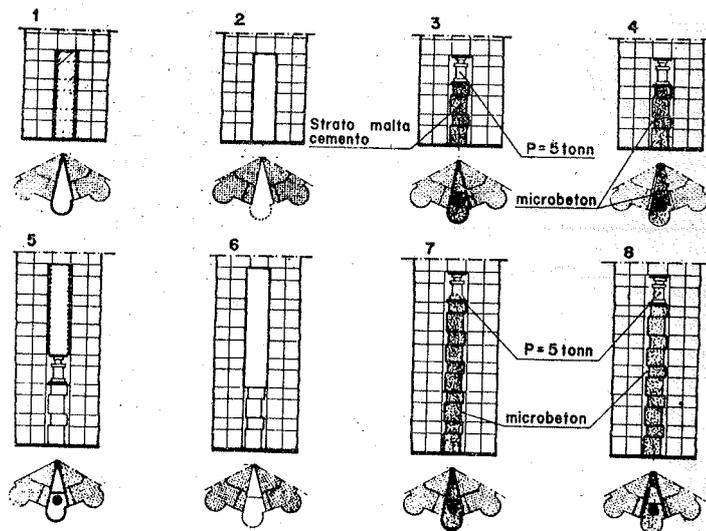
15 - Prove eseguite presso l'ISMES di Bergamo su modello per la sostituzione totale dei conci in marmo di Candoglia. 1) Taglio mediante sonda carotatrice (\varnothing 30 mm); 2) Asportazione materiale; 3) Posa nuovi conci Candoglia; 4) Getto laterale con microbeton; 5) Taglio successivo (come fase 1); 6) Asportazione (come fase 2); 7) Posa conci (come fase 3); 8) Riempimento (come fase 4).

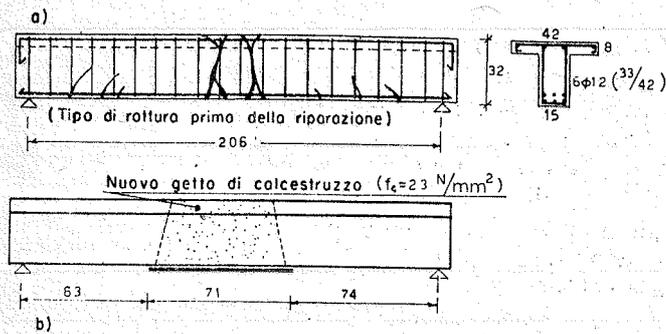
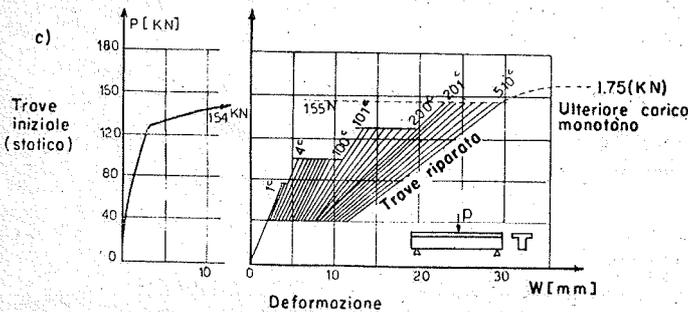
8 - Trave rotta staticamente per flessione, riparata e provata con carichi dinamici.

Una trave, lesionata sotto carichi statici, è stata riparata asportando gran parte del calcestruzzo danneggiato, per tutto il suo spessore.

A causa del precedente snervamento delle barre d'armatura, si sono disposte alcune armature aggiuntive, in modo da controbilanciare la corrispondente perdita di duttilità dell'acciaio.

A tale scopo è stata incollata con resina epossidica una lamiera d'acciaio, intenzionalmente ancorata in modo difettoso (insufficiente lunghezza della lamiera oltre l'interfaccia tra vecchio e nuovo calcestruzzo). La sua sezione era uguale a 1/3 di quella delle armature iniziali.

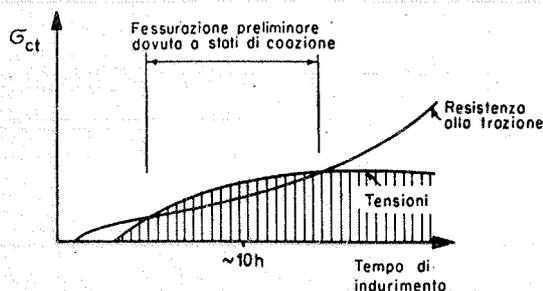
1 - Sviluppo della resistenza a trazione del calcestruzzo e possibili tensioni di coazione nel calcestruzzo dovute al raffreddamento ΔT .

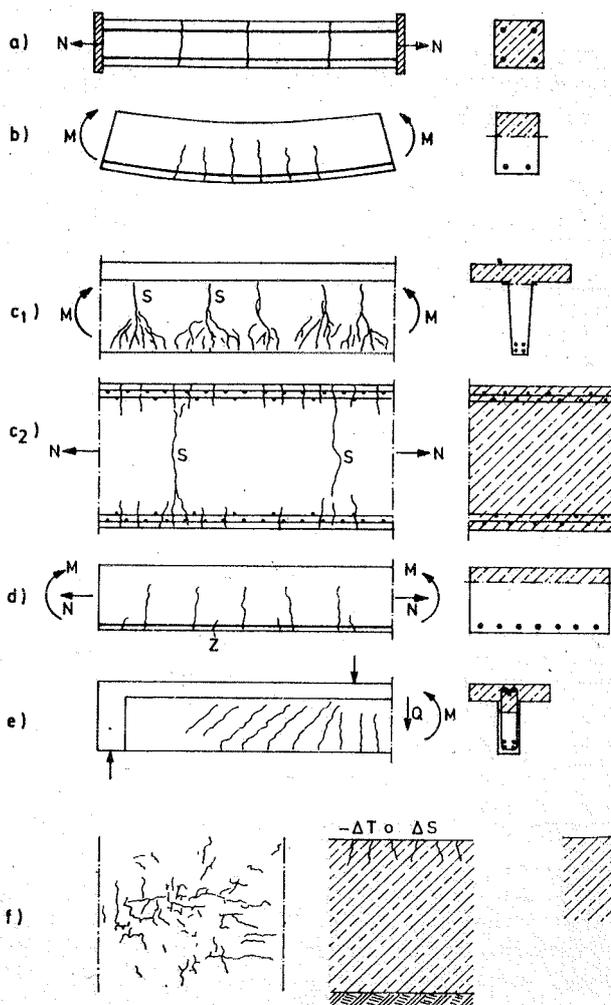
2 - Tipi di lesioni:

a) lesioni di separazione

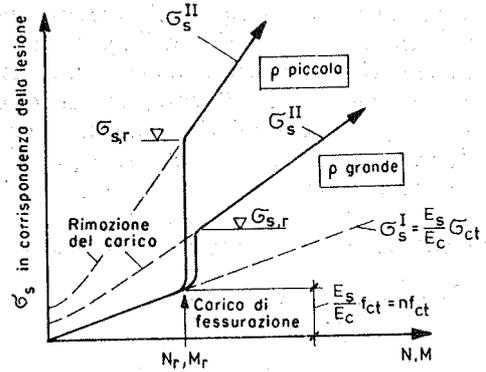
3 - Tensioni nell'acciaio in una lesione di un prisma sottoposto a trazione pura al crescere del carico per piccola e grande percentuale di armatura $\rho_t = A_s / A_{ct}$. $\sigma_{s,r} - \sigma_s^I =$ improvviso «salto» della tensione nell'acciaio all'atto della fessurazione.

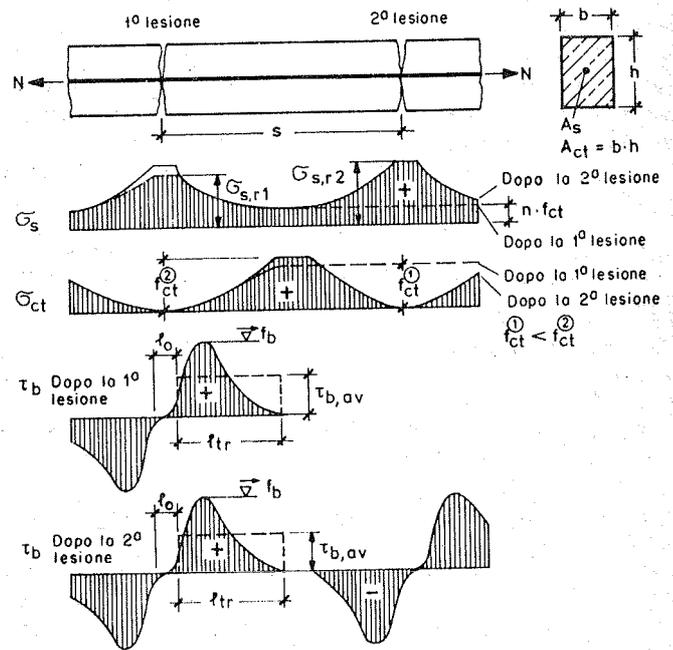
4 - Tensione lungo una barra di armatura in un prisma di cemento armato sottoposto a trazione pura, dopo la prima e la seconda lesione (la scala delle tensioni σ_s , σ_{ct} e τ_b è differente).

Possiamo adesso esaminare il diagramma delle tensioni lungo la barra vicino alla prima lesione (fig. 4).

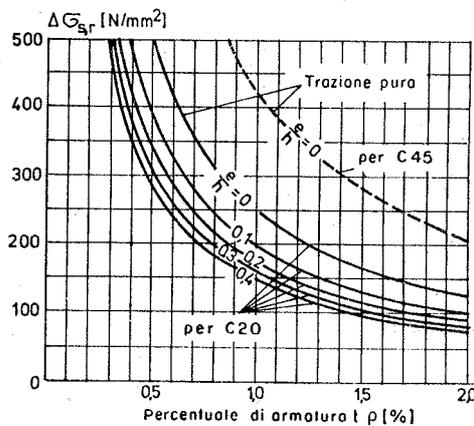
6 - Salto di tensione nell'acciaio $\Delta \sigma_{sr}$ all'atto della fessurazione in un prisma di cemento armato sotto trazione centrata o eccentrica per differenti percentuali di armatura ρ .

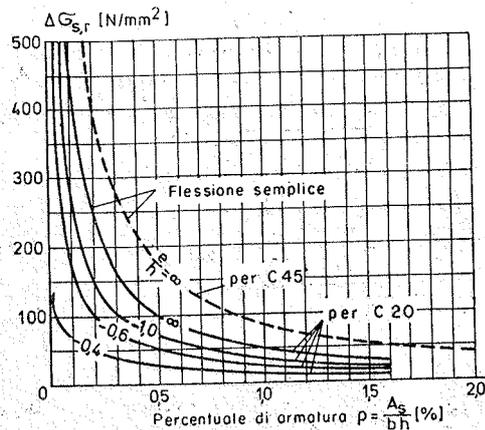
7 - Salto di tensione nell'acciaio $\Delta \sigma_{sr}$ all'atto della fessurazione in una trave in c.a. sotto flessione pura o pressione e flessione per differenti percentuali di armatura ρ . Le tensioni sono minori, se riferite a $\rho_t = \frac{A_s}{b(h-x)}$.

Se abbiamo flessione più compressione normale con una eccentricità $e \approx M/N = 0,6$ (fig. 7), allora la stessa percentuale di armatura può dare un incremento improvviso di tensione nell'acciaio di soltanto 1/10 del limite di snervamento.

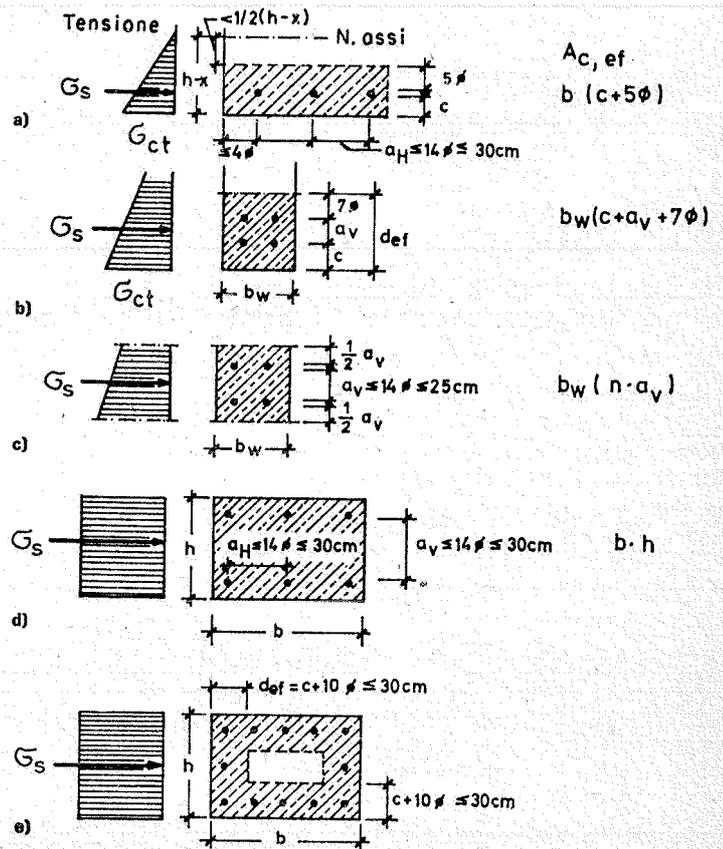
8 - Area $A_{c, ef}$ intorno alle barre di armatura, nella quale le barre determinano piccoli interassi delle lesioni. Per il calcolo dell'interasse e dell'ampiezza delle lesioni la percentuale di armatura ρ_t deve essere riferita a $A_{c, ef}$ e viene chiamata $\rho_{t, ef}$.

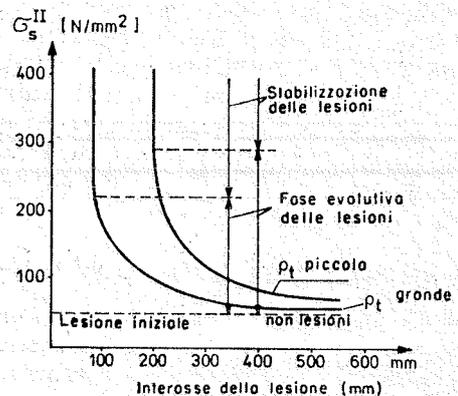
9 - Sviluppo dell'interasse delle lesioni e fasi dello sviluppo delle lesioni per barre ad aderenza migliorata ($s = 400$) in funzione dell'incremento del carico, espresso da σ_s^{II} .

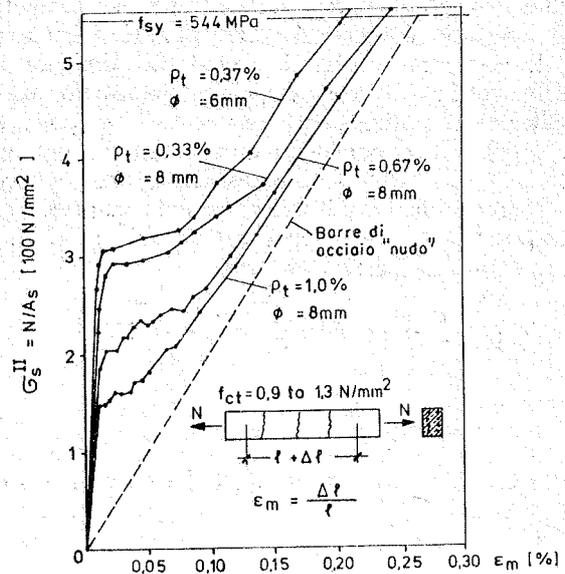
10 - Curve sperimentali tensioni-deformazioni specifiche, dedotte da elementi di calcestruzzo leggero (CL 10 - CL 15) sottoposti a compressione centrata con differenti ρ_t , differenti interessi e differenti diametri dell'armatura (Rostasy).

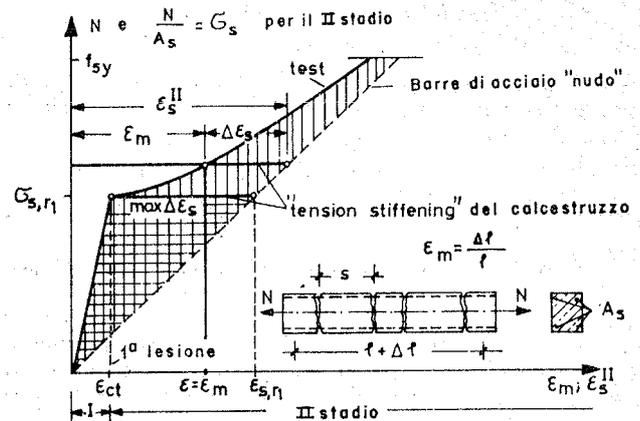
11 - Curve schematiche tensioni-deformazioni specifiche di un elemento di cemento armato e di barre di acciaio «nudo». La distanza orizzontale fra le due curve è contrassegnata con $\Delta \epsilon_s$ in relazione a $\Delta \sigma_s$. Questa distanza mostra il contributo del calcestruzzo teso (tension stiffening) lungo la lunghezza di trasferimento (Rostasy).

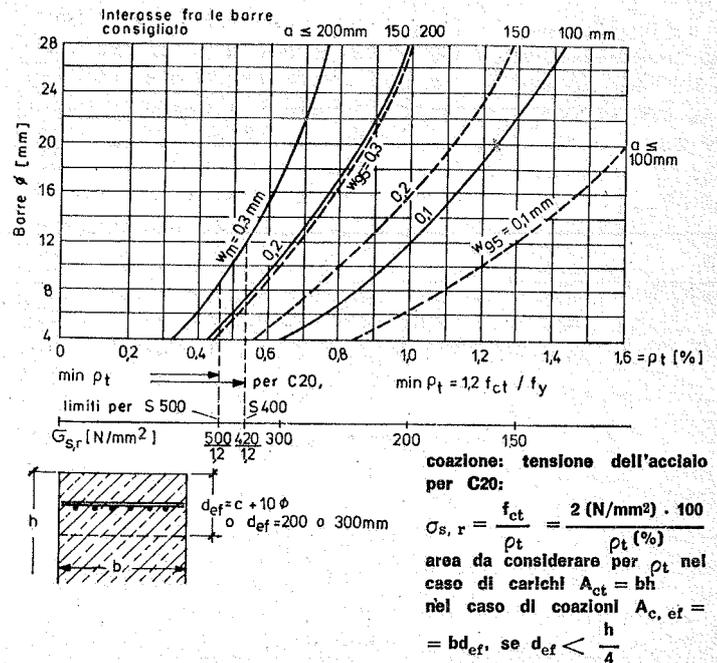
12 - Percentuale necessaria di armatura ρ_t per il limite prefissato dell'ampiezza delle lesioni (w_m oppure w_{95}) assumendo il diametro delle barre per trazione pura dovuta a carichi oppure a coazione sino a $1,2 \sigma_{s,r}$.

Per primo è presentato il diagramma di Falkner, valido per il caso di coazione, che permette di trovare la percentuale di armatura $\rho_{t,ef}$ necessaria (fig. 12).

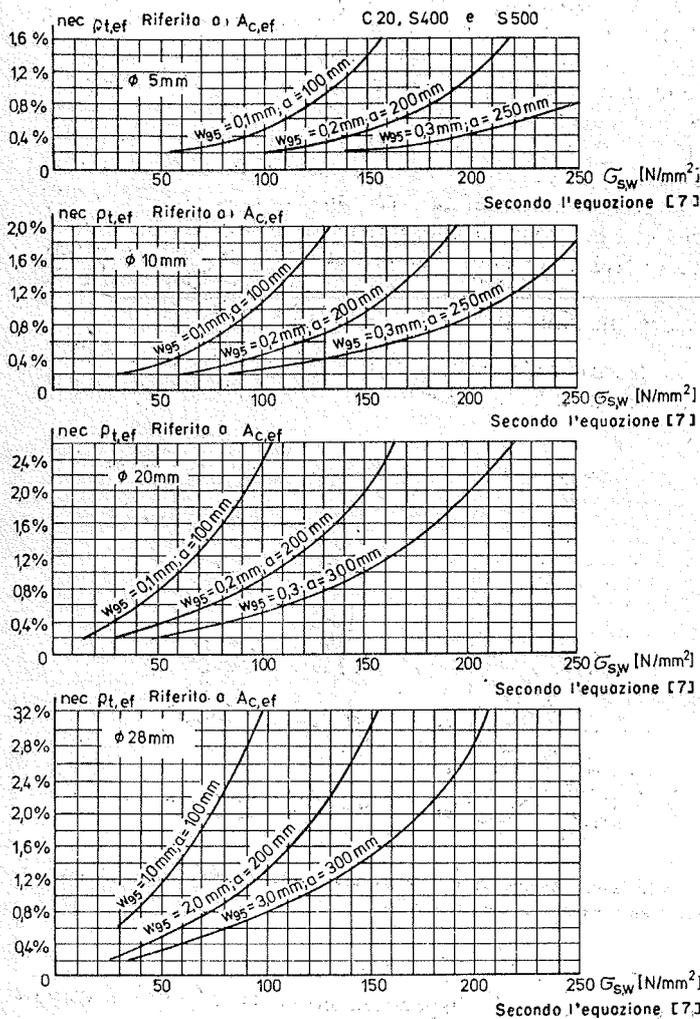
13 - Diagrammi per determinare $nec \rho_{t,ef}$ per un dato diametro ϕ e per un dato limite dell'ampiezza, in funzione della tensione fittizia nell'acciaio secondo l'equazione (7).

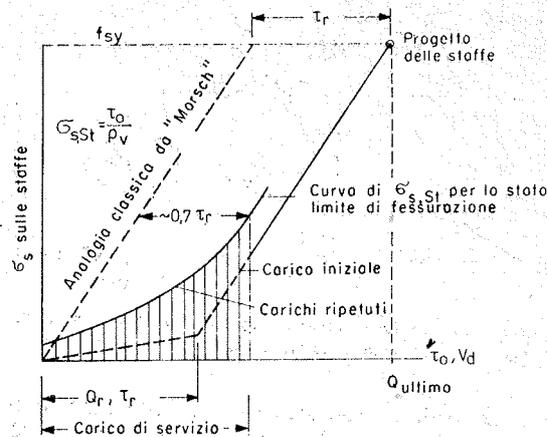
14 - Tensioni nelle staffe dovute al taglio.

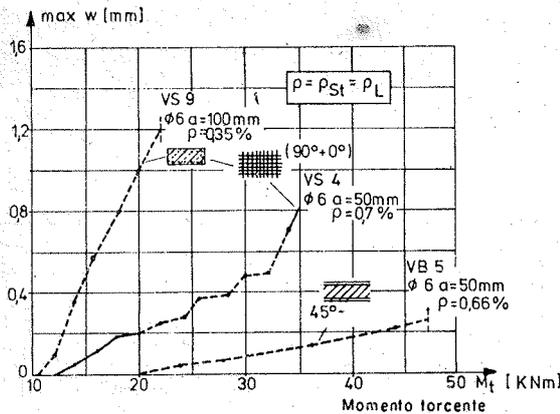
15 - Ampiezze delle lesioni misurate sperimentalmente in travi aventi sezione rettangolare, sottoposte a torsione pura.

Le lesioni dovute alla torsione raggiungono facilmente ampiezze inammissibili, se viene adottata la usuale rete di armature, disposte a 0° ed a 90° (fig. 15). L'ampiezza delle

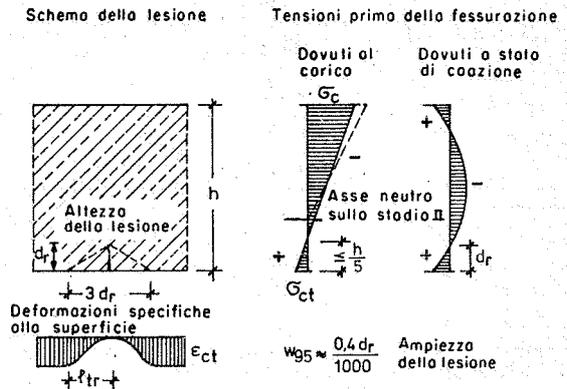
16 - Condizioni relative ai diagrammi delle tensioni per limitare l'ampiezza delle lesioni senza far uso di armature.

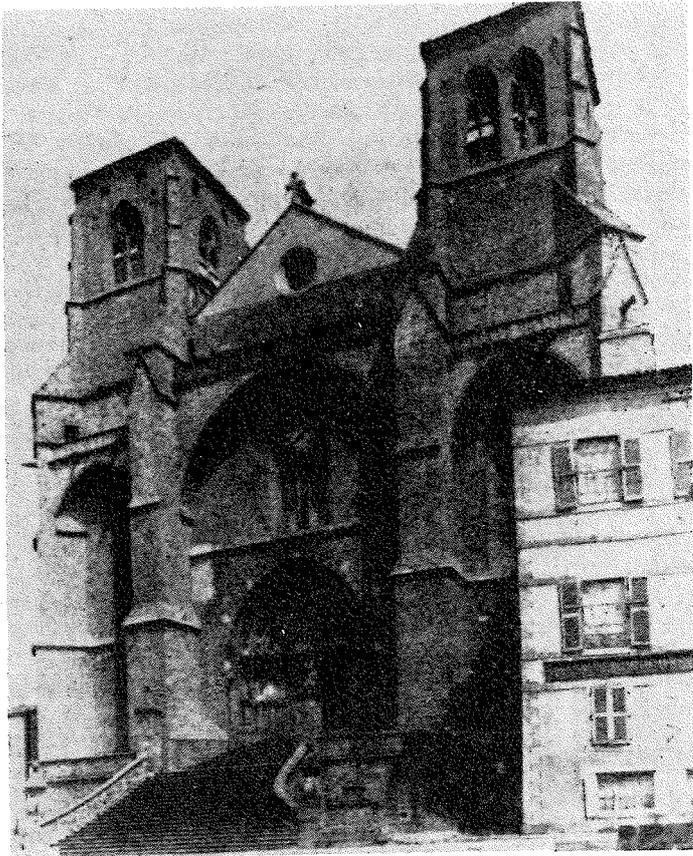
1 - Façade de l'église (en 1905); 2 - Intérieur de l'Abbatiale, vue vers l'est; 3 - Coupe transversale de l'avant-dernière travée de la nef, dans l'axe de la poutre orientale. Coupe longitudinale des travées occidentales de l'église, montrant le dispositif de la poutraison définitivement adopté. (Au droit de la première pile, les vouitains n'ont pas été représentés).

L'Abbaye de la Chaise-Dieu (figg. 1, 2) fut, en son temps, un édifice d'avant-garde, architecture gothique, mais nef peu élevée par rapport à la largeur, bas-côtés aussi élevés que la nef, charges retombant toutes, y compris une partie de la charge des clochers, sur des points d'appuis intérieurs constitués par des piliers égaux, à section polygonale.

Au cours de ces dernières années, des signes d'écrasement très nets furent constatés dans les deux piliers de la première travée. Les joints et les pierres présentaient des marques d'écrasement et de longues fissures verticales apparaissaient. En même temps, on pouvait constater un flambement très net des piliers. Les témoins en ciment, placés immédiatement à plusieurs niveaux sur les parements, se fissaient en quelques semaines. Il était donc devenu très urgent d'agir énergiquement et vite si l'on voulait éviter des incidents graves. A titre de première précaution, il fut établi une série de cintres en charpente sous chacun des arcs principaux (fig. 3) (grandes arcades et doubleaux) de façon à recevoir la plus grande partie des charges et permettre ultérieurement la consolidation, quelle qu'elle soit, en toute sécurité. Afin d'assurer un serrage complet et réglable, tous les cintres étaient placés sur des séries de vérins à vis. La sécurité de l'édifice ainsi provisoirement assurée, le problème n'était pas résolu pour autant. La charge exercée sur la tête d'un pilier par un clocher était de l'ordre de 224 tonnes, celles des arcs des voûtes, des murs, de la couverture, de 301 tonnes. A cela, venait s'ajouter pour la section médiane du pilier, le poids propre de sa moitié supérieure, soit 35 tonnes. Au total, 560 tonnes pour une section utile de 14.500 cm², d'où une contrainte de 35 Kgf/cm². Il n'était pas nécessaire de poursuivre

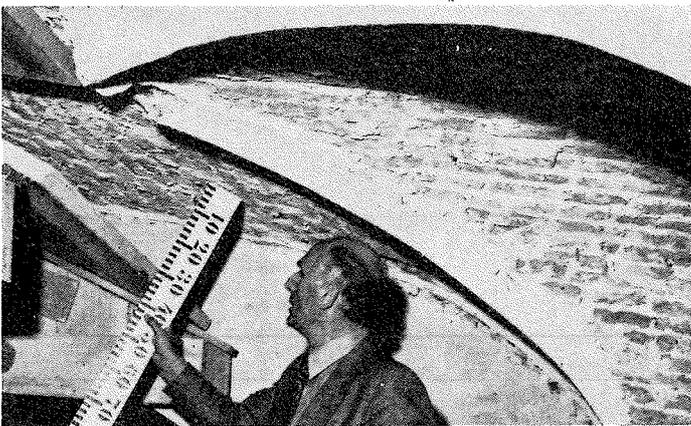
16 - Carpenterie di sollevamento; 17 - Deformazione differenziata in prossimità dell'arco durante il sollevamento.

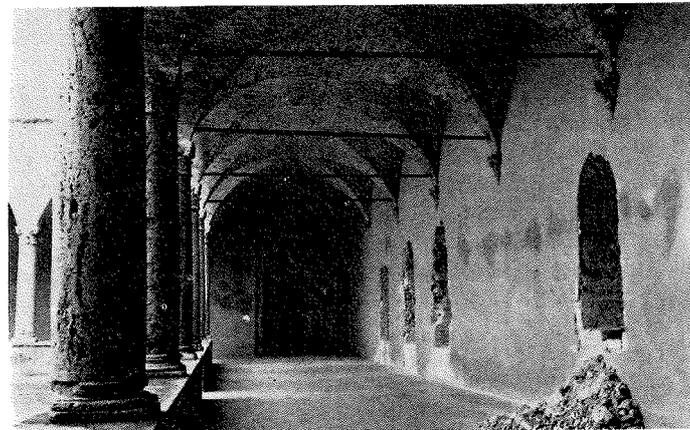
22 - Struttura di consolidamento in c.a. e particolare del collegamento tra lo strato strutturale di intervento e la volta. Legenda: A - Volta in mattoni; B - Strato strutturale di intervento in c.a.; C - Rinfianco in muratura originale; D - Barre \varnothing 30 Fe Bk 44 a quinconce ogni 15 cm; E - Catena con tiranti; F - Chiodatura; G - Maglia doppia \varnothing 10; H - Calce della muratura originale; 23 - Intradosso della volta liberato dagli archi di sostegno a restauro ultimato; 24 - Parete esterna del refettorio. In evidenza le feritoie rinvenute durante il corso dei lavori.

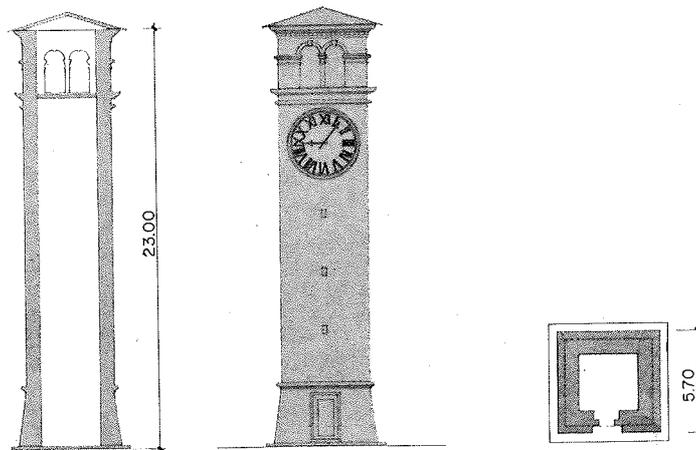
35 - Rilievo: Sezione orizzontale; Sezione verticale; Prospetto.

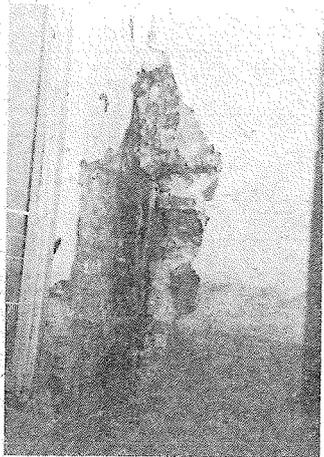
9

Spinte analoghe si verificarono sulle pareti perimetrali esterne dell'edificio a causa del rado e non buon ammortamento che esse trovarono con le pareti trasversali (figg. 9, 10, 11, 12). Si innescarono di conseguenza lesioni nelle murature trasversali, più accentuate ai piani superiori.

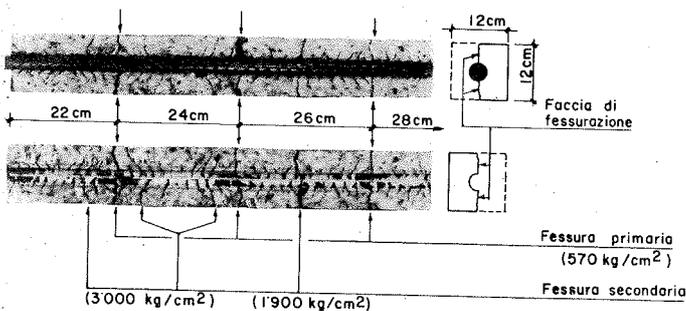
11 - Posizione del nodo. I valori in parentesi indicano le tensioni dell'acciaio al momento della formazione della fessura.

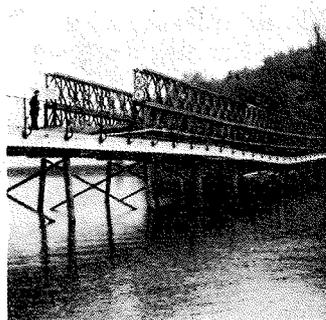
28

di un piccolo ponte in cemento armato che collegava l'isola di Mainau sul lago di Costanza alla terra ferma. In seguito i geologi hanno stabilito che poteva trattarsi di un crollo di una caverna sotterranea. Il ponte fu immediatamente chiuso al traffico il giorno seguente, e pochi giorni dopo venne costruito un ponte provvisorio d'acciaio a travatura reticolare per collegare l'isola alla terra ferma (fig. 28).

Durante una notte dell'estate 1977, si verificò un improvviso assediamento di circa 90 cm nella parte centrale

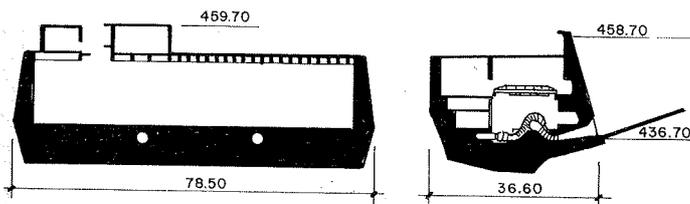
37 - Edificio, senza giunti di espansione, di una centrale elettrica funzionante con un impianto di pompaggio; sezioni longitudinale e trasversale.

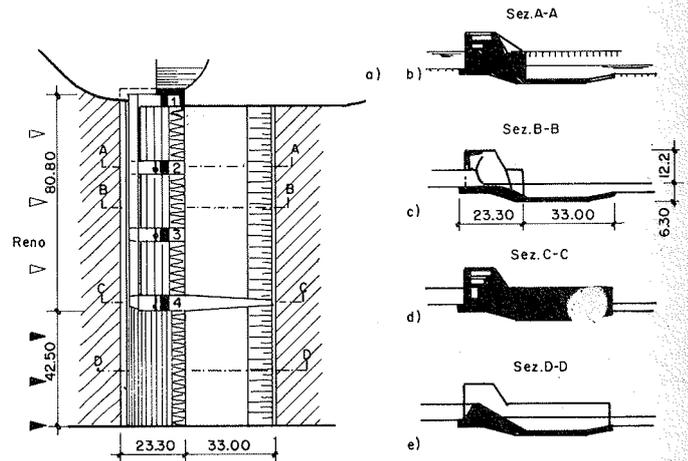
40 - Bacino di ritenuta nel Reno: a - Pianta; b - Sezione delle pile 1, 2, 3; c - Sezione della trasversale di sbarramento; d - Sezione della pila 4; e - Sezione del bacino di smorzamento.

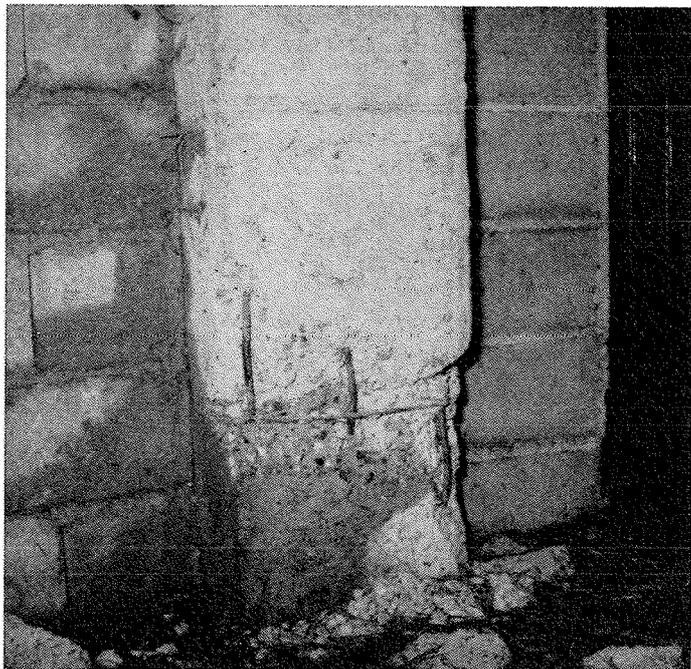
Fig. 6.411

Sono quelli per i quali si sono manifestati i danni maggiori. In fig. 6.411 è visibile il danno al piede di un pila-

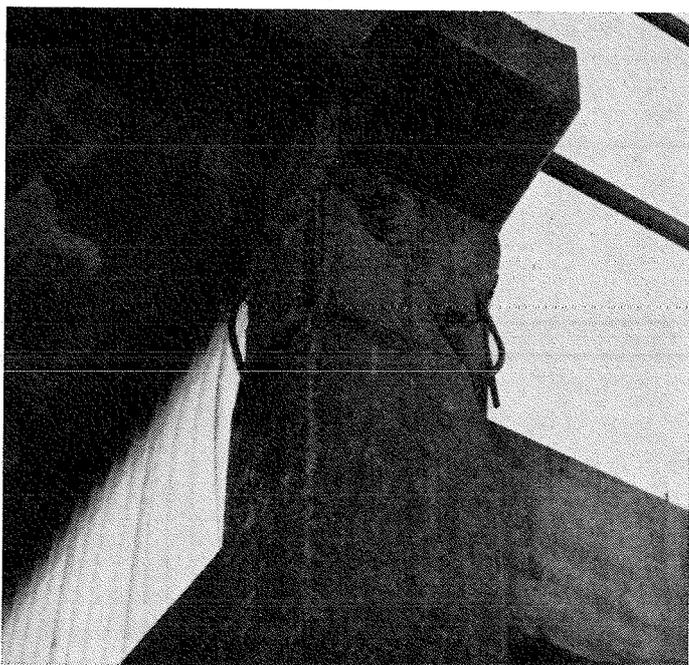
Fig. 6.412

In fig. 6.412 è illustrato un caso limite: infatti si tratta di un pilastro posto in corrispondenza di un angolo interno di un fabbricato a C, che notoriamente è tra i più gravosamente caricati dal sisma; ad esso convergono, in direzioni ortogonali, a quote diverse, travi per vie di corsa di gru, molto rigide.

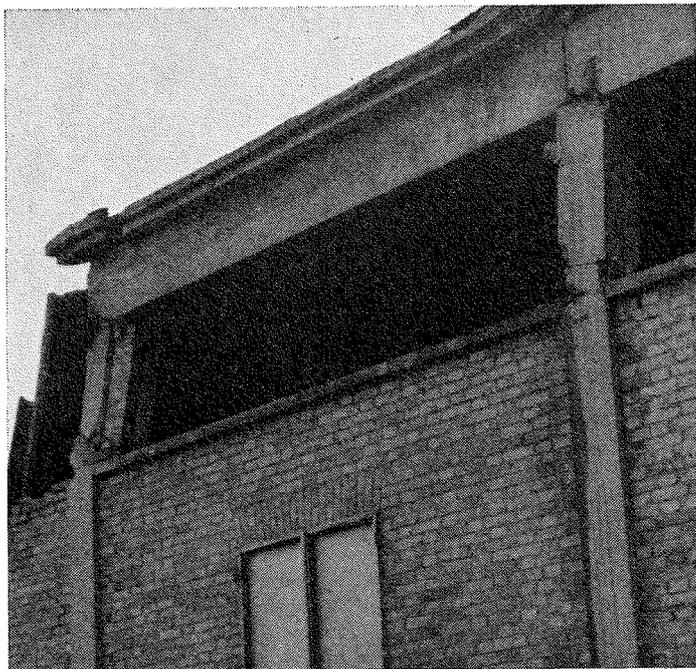
Fig. 6.415

La qualità scadente dei pilastri è stata causa della perdita dell'edificio dell'Industria Dolciaria ad Avilla di Buia. I pilastri eran infatti insufficienti sia come area che come armatura, ed il getto era di qualità non eccelsa (figg. 6.413 - 6.414 - 6.415 - 6.416 - 6.417).

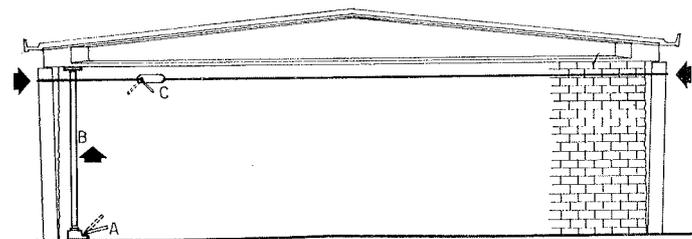
Fig. 7.2 - A) Martinetto idraulico; B) Dispositivo di rinvio; C) Arganetto con fune in acciaio.

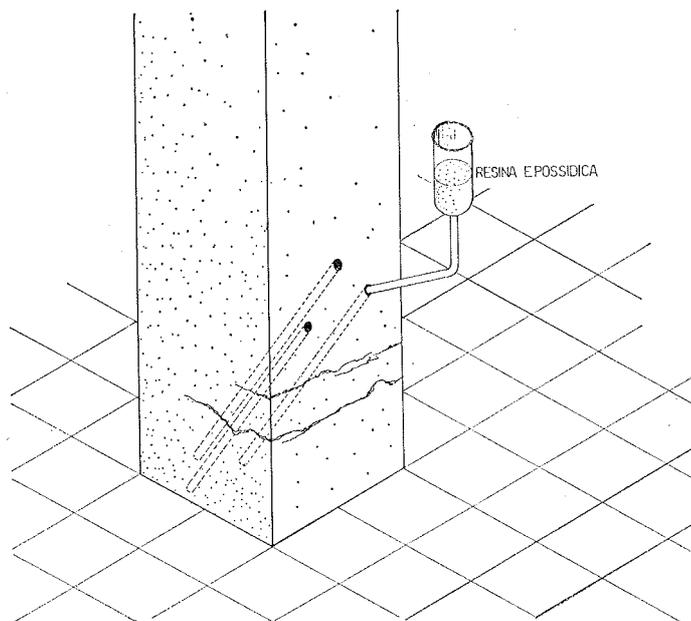
Fig. 7.321 - Cucitura e sigillatura di fessure al piede di pilastri.
