IL COMPORTAMENTO DELLE STRUTTURE IN CALCESTRUZZO NELLA FASE DI SERVIZIO

ANALISI E OTTIMIZZAZIONE NELLE CONDIZIONI DI SERVIZIO DI SISTEMI DI TRAVI A CONCI CONNESSI CON PRECOMPRESSIONE ESTERNA

Giovanni Agostino¹, Franco Bontempi²

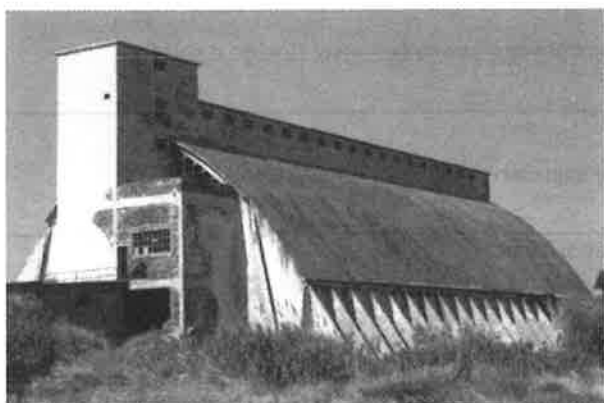
Fig. 1 – Capannone Nervi

Negli anni '50 a Cagliari, su progetto del prof. Pier Luigi Nervi, vennero costruiti due capannoni industriali con coperture a volta, realizzate con strutture nervate (costoloni) in cemento armato (Fig. 1).

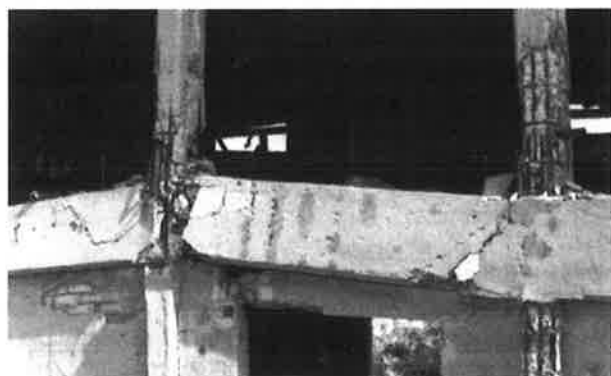
Fig. 3 - Calcestruzzo fortemente degradato

Nel capannone Nervi, il danneggiamento si manifesta in maniera diversa a seconda delle aree considerate. Sono state individuate zone dove i fenomeni di degrado erano solo iniziali, caratterizzati cioè dalla comparsa di fessure con tracce di ruggine (Fig. 4), e zone il cui degrado era già in fase avanzata, caratterizzato da vistosi distacchi dei copriferri, ferri d'armatura completamente scoperti e con elevato grado di corrosione (Fig. 3 - 3A).

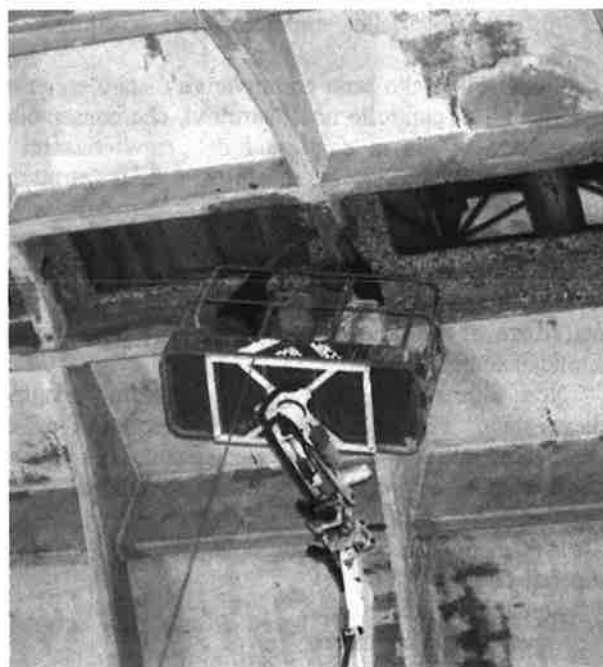
Fig. 4 - Calcestruzzo in condizioni discrete

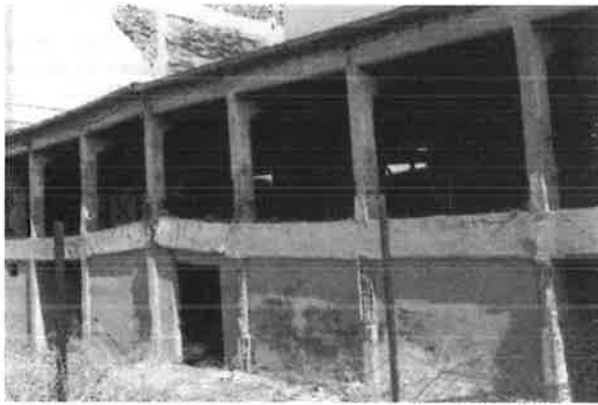
Fig. 3A – Calcestruzzo fortemente degradato

- la struttura della rampa (Fig. 3A) è totalmente degradata sia a causa dell'ambiente aggressivo che per il cedimento delle fondazioni, pertanto si consiglia la sua demolizione;

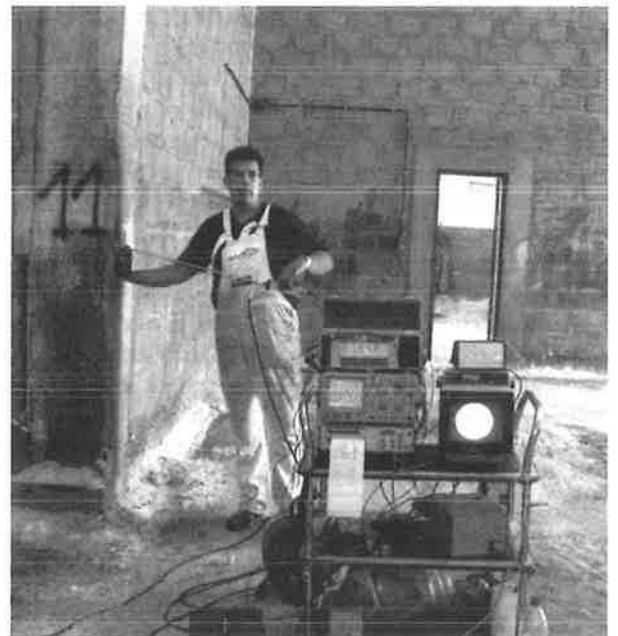
Fig. 5 – Indagini in cantiere

- valutazione strumentale del diametro dei ferri e del copriferro;
- rilievi endoscopici per determinare lo stato di corrosione dei ferri d'armatura;
- valutazione dello stato di corrosione armature con misure del potenziale elettrico;
- localizzazione fessure, vuoti, vespai con indagini ultrasoniche;
- indagini per la determinazione strumentale della resistenza del calcestruzzo;
- determinazione resistenza calcestruzzo con sonda a penetrazione o prova pull-out;
- indagine morfologica ed individuazione delle caratteristiche del terreno;
- prova di carico statico a contrasto sulle solette della torretta.

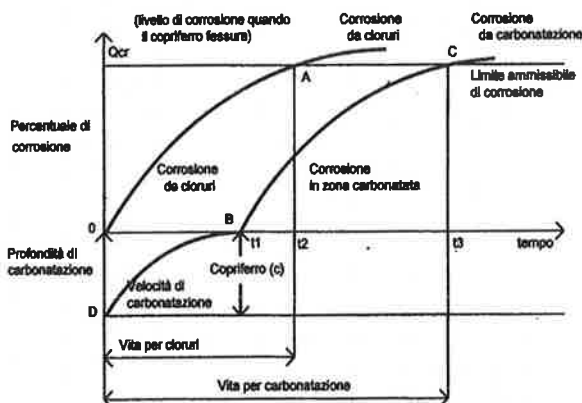
Nel grafico è riportato un diagramma qualitativo che mostra il processo di degrado di una struttura in C.A. causato dalla corrosione del ferro d'armatura.

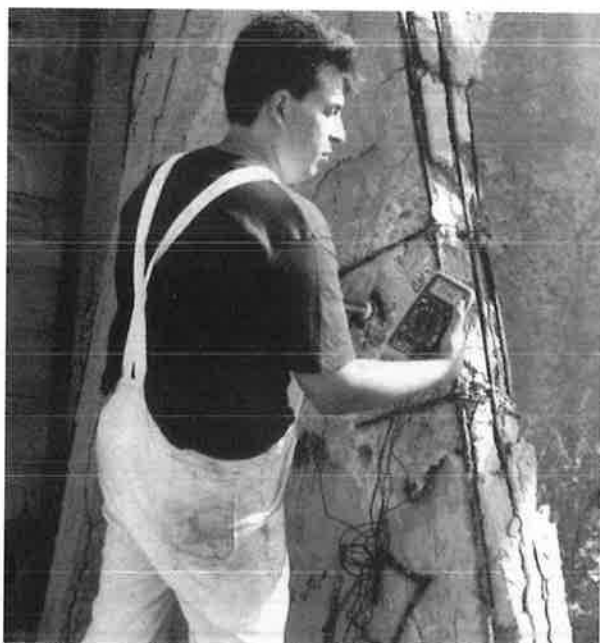
Fig. 7 - Degrado dei contrafforti

2. Gli elementi strutturali maggiormente danneggiati, sono gli speroni in C.A. (contrafforti - Fig. 7) e la lastra-parete che sono situati all'esterno.

Il calcestruzzo di questi elementi strutturali, oltre ad essere carbonatato, è pure impregnato di cloruri. Dopo tutti questi anni di esposizione all'ambiente marino, i cloruri sono penetrati in profondità. Il fenomeno corrosivo provocato dai cloruri è molto più critico di quello prodotto dalla carbonatazione. I cloruri sono dei catalizzatori che il processo corrosivo non consuma ma addirittura tende a concentrare nella zona corrosa. Inoltre, al contrario della carbonatazione, fanno aumentare la conducibilità del calcestruzzo.

A questo punto, tutti gli elementi impregnati in profondità dai cloruri, devono (quando possibile) essere demoliti e ricostruiti oppure, in alternativa, essere protetti con un impianto di protezione catodica. La protezione catodica è l'unico metodo che, bloccando il processo di corrosione, permette di non eliminare il calcestruzzo che contiene cloruri, ma solamente quello meccanicamente ammalorato.

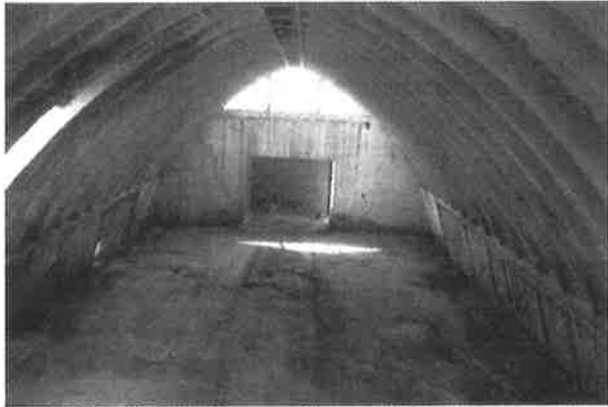
Fig. 8 – Cedimento di parte del capannone

- Prima di fare ulteriori considerazioni sugli archi in C.A. (costoloni), è importante considerare il cedimento delle fondazioni localizzato nella parte iniziale del capannone (Fig. 8).

Con molta probabilità, trattasi di un assetto definitivo del terreno di fondazione (pali). Sarebbe comunque consigliabile porre sotto controllo le fessure con un impianto di monitoraggio SERCOTEC per accertare la natura statica o dinamica delle stesse.

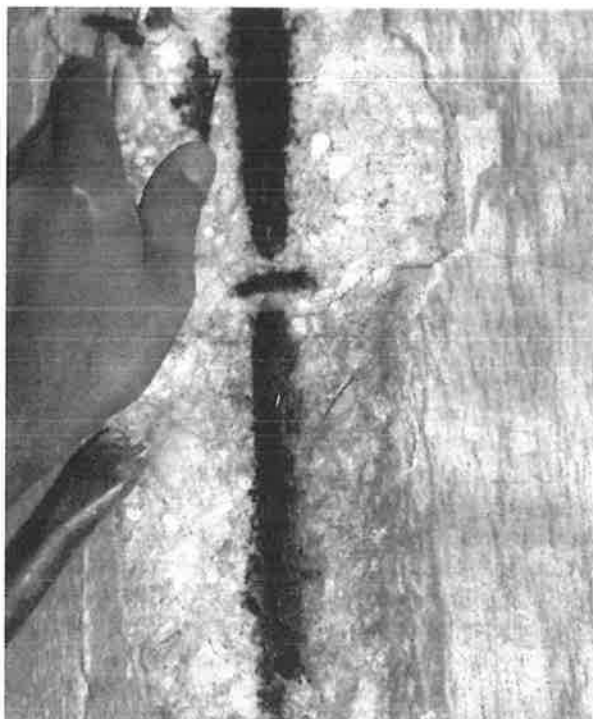
Fig 9 – Degrado del calcestruzzo

- In questo caso possiamo concludere che, una buona parte di elementi strutturali (speroni in C.A., lastre-parete in C.A., pilastri in C.A.) si trovano nello stadio d'avviata propagazione della corrosione dei ferri d'armatura ed il distacco del copriferro, come pure l'essudazione del liquido cloruro di ferro, ne sono la prova (Fig. 9).

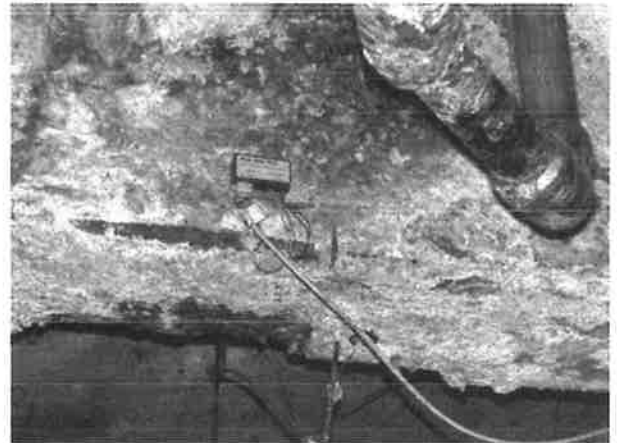
Fig. 5 - Prove per la determinazione della tensione

Per motivi di praticità, presupponendo che tutte le barre d'armatura siano sollecitate nella stessa maniera, è stato scelto un tondo d'angolo (Fig. 5).

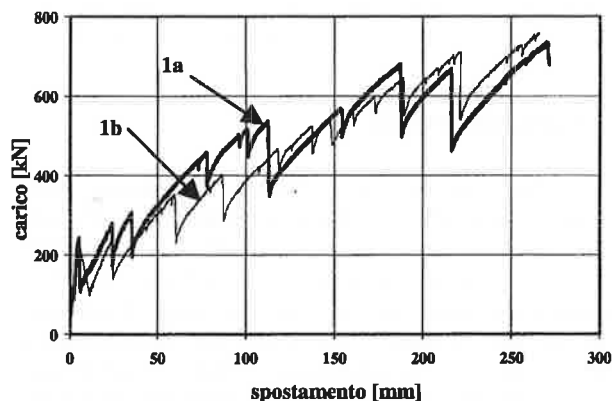
Figura 2: Diagramma carico-spostamento [4]

Il comportamento leggermente differente tra le due travi è imputabile probabilmente alle inevitabili imperfezioni di fabbricazione ed all'influenza locale della fessurazione. Infatti, i repentini abbassamenti di carico, evidenti a partire da un valore di circa 240 kN, segnalano marcatamente gli scorrimenti che avvengono tra nucleo e guscio per effetto della fessurazione.

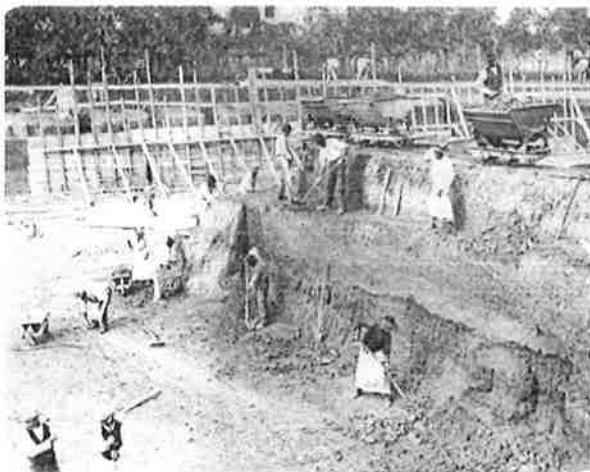
Foto n.°1 1926 la buca della piscina scoperta viene scavata a mano

Il complesso sportivo fu progettato e costruito in soli due anni, 1925-1927, un lasso di tempo decisamente contenuto considerando, sia il fatto che la maggior parte delle lavorazioni fu eseguita manualmente eccezion fatta per l'utilizzo di pochi e semplici macchinari, sia l'innovazione tecnologica del periodo, costituita dall'introduzione del calcestruzzo armato, (foto n°1,2,3).

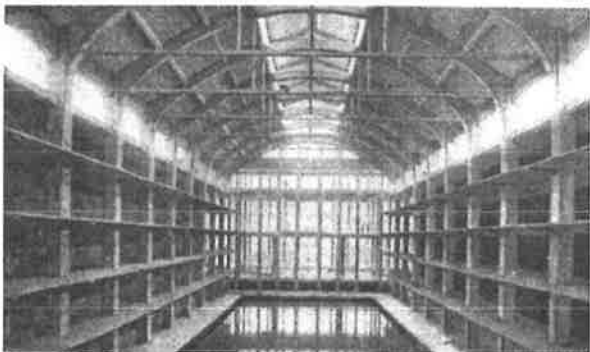
Foto n°3 1926 interno della piscina coperta ultimata

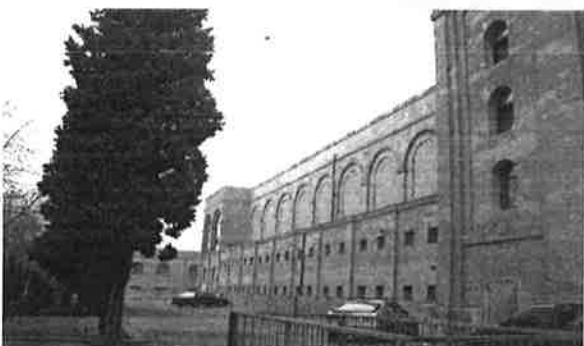
Foto n°5

Le altre facciate presentano parti finestrate decisamente più contenute; inoltre, quelle laterali sono costituite da un'alternanza regolare di lesene e di finestre binate quadrate(foto n°5); al livello superiore, segnato da una cornice marcapiano, il fronte si arretra ed è arricchito da un ordine di archi a tutto sesto ciechi, leggermente sfalsati verso l'interno a creare, assieme al profilo delle lesene, un pregevole effetto di chiaroscuro.

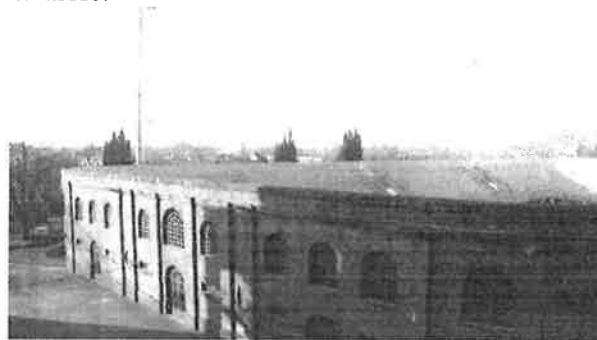
Foto n°6

Si può notare, all'angolo fra le facciate laterali e la facciata retrostante ,due strutture ad archi aperte su due lati ,contenenti attualmente le scale di sicurezza esterne. La piscina scoperta di cinquanta metri di lunghezza è contenuta in un edificio a pianta rettangolare con gli angoli arrotondati(foto n°6), di altezza inferiore a quello limitrofo.

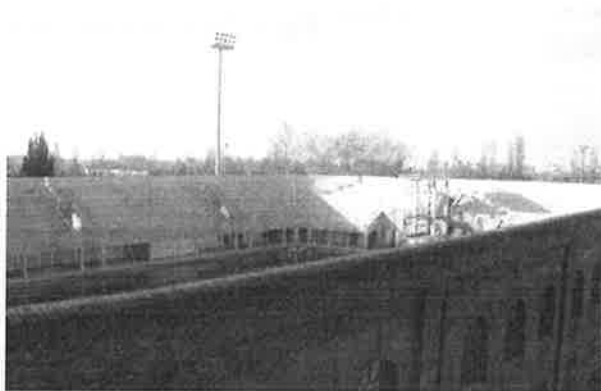
Foto n°7

All'interno, sul lato opposto all'entrata, è situato il trampolino a diversi livelli, realizzato in cemento armato come tutte le strutture che sorreggono e costituiscono la vasca e le gradinate, che la circondano lungo tutto il perimetro(foto n°7).

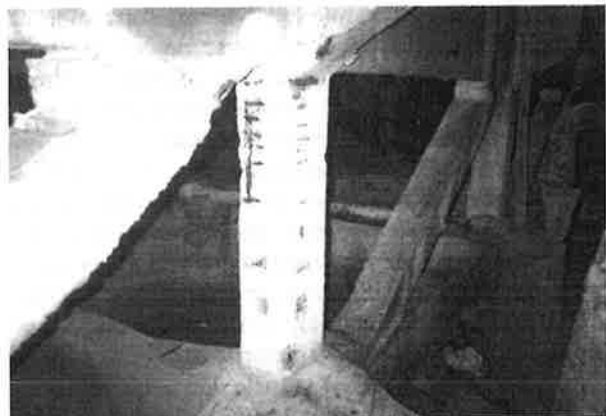
Foto n° 10

Da questi primi esami visivi è subito emerso come le strutture della piscina coperta risultino in migliori condizioni di conservazione, mentre quelle della scoperta rivelano stati di degrado più profondi, anche se comunque circoscritti a pochi elementi strutturali ,in particolare pilastri con sezione ridotta per distacco del calcestruzzo e sensibile riduzione del diametro delle armature, sia staffe che barre longitudinali, per corrosione (foto n°10).

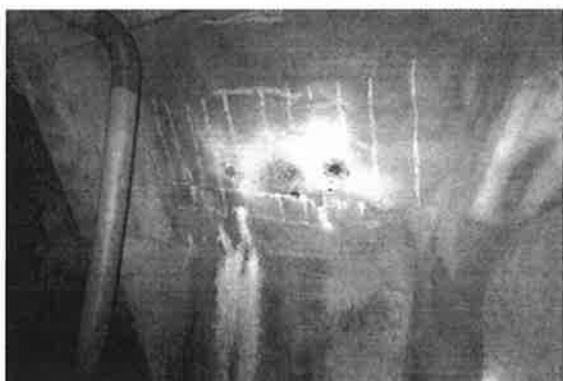
Foto n° 12

una visibile nella foto n°12, risultate quelle caratterizzate dai valori più negativi, con la relativa rappresentazione grafica statistica secondo gli intervalli previsti dalla normativa ASTM C876-91. Come si può

notare la probabilità che ci siano le condizioni per sviluppare fenomeni corrosivi ($E < -350$ mV) è molto scarsa ed estremamente localizzata.

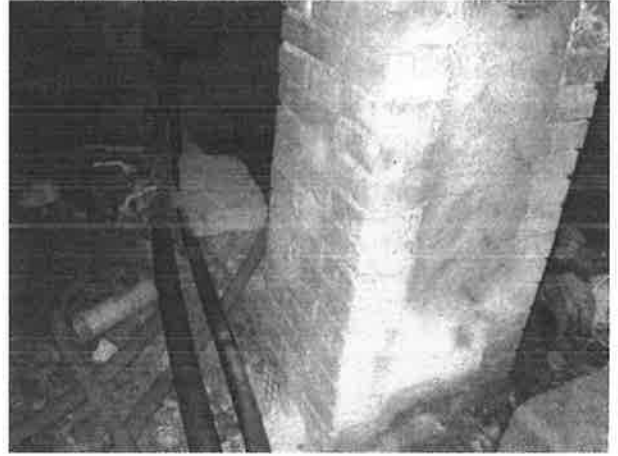
Foto n° 17

Altra soluzione di rinforzo per alcuni pilastri di piccola altezza è stato l'affiancamento del pilastro con muratura in mattoni (foto n°17)

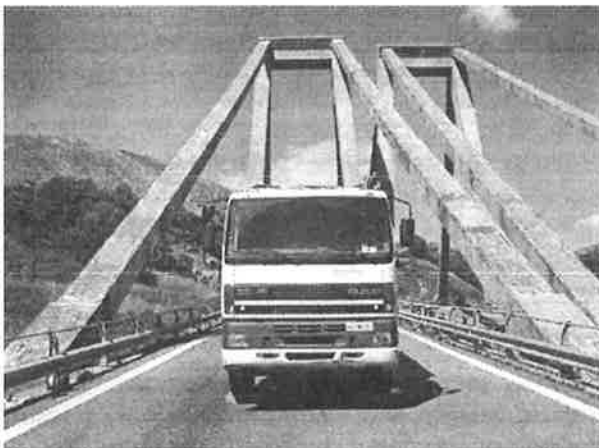
- Serie di transiti di un autocarro a 3 assi di peso pari a circa 400 kN, viaggiante con velocità nota in posizione sia centrata che eccentrica rispetto alla linea d'asse dell'impalcato.
- Discesa da fermo da un dosso artificiale di altezza 15 cm e successivo immediato arresto. Le posizioni del dosso sono state individuate con il criterio di eccitare l'impalcato in modo selettivo.

Figura 7 - Discesa autocarro da dosso artificiale

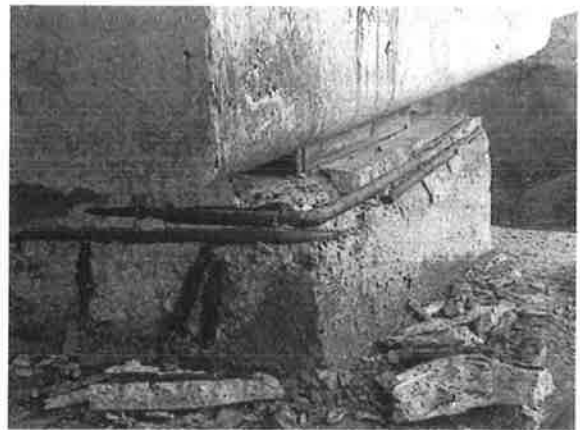
Fig. 4 Parte d'opera: appoggi; elemento: baggiolo. Difetto: *fenomeni di rottura localizzata del calcestruzzo*. Possibili valori degli Indici: $V_1 = 50$; $V_2 = 30$

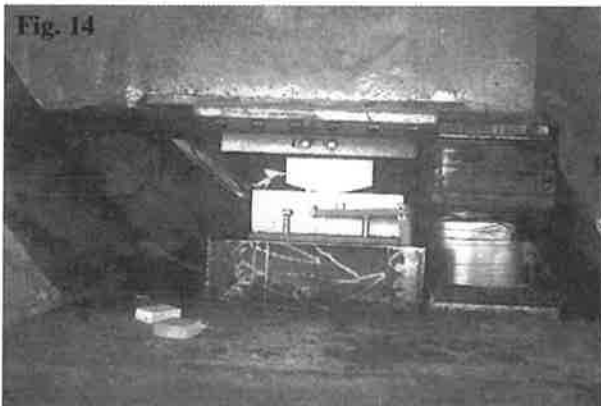
Fig. 14

Al fine di garantire una perfetta diffusione delle forze, è stata iniettata della resina nella zona inferiore delle piastre di appoggio (fig.14).

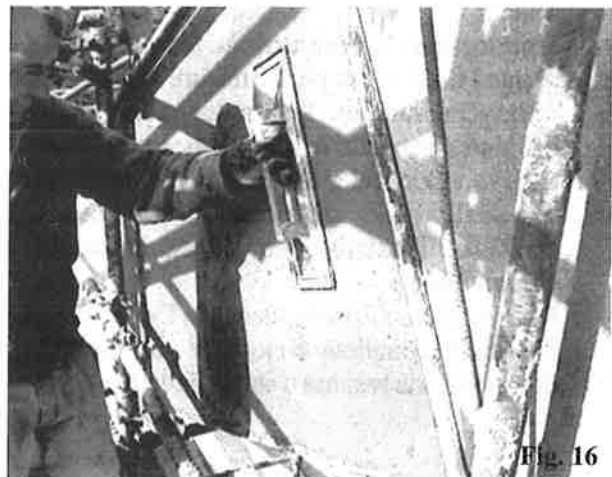
Fig. 16

- La predisposizione delle superfici per la ricostruzione mediante vaporizzazione di acqua fino a saturazione.
- Le fasi di ricostruzione del calcestruzzo (fig.16)

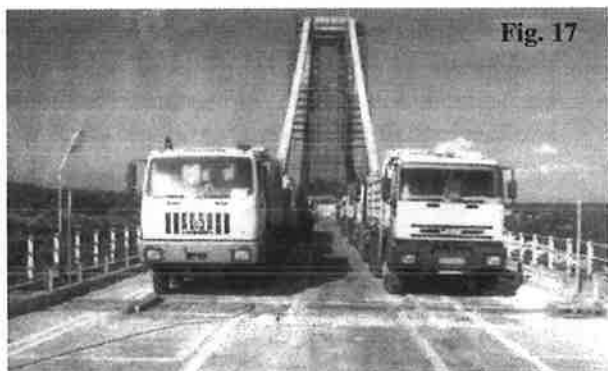
Lo scopo delle prove di carico effettuate al termine dei lavori, è stato quello di confrontare il comportamento della struttura con i risultati ottenuti utilizzando la stessa configurazione dei test di collaudo al termine della costruzione dell'opera (fig.17), poi integrate con speciali

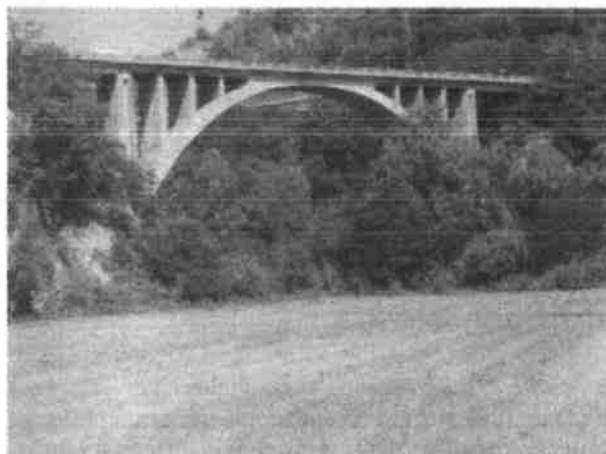
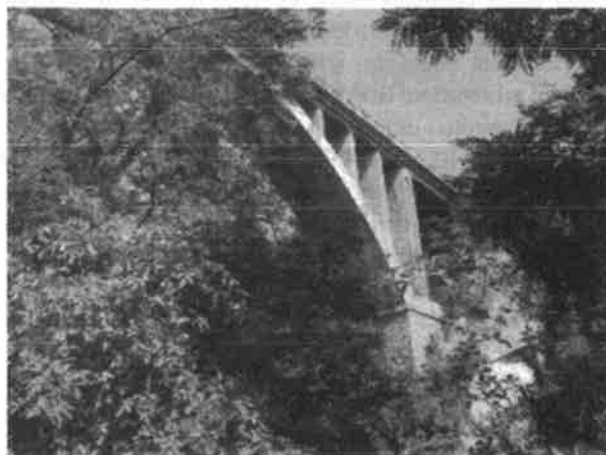
Il ponte dello Zingone sul fiume Savio, posto lungo la strada provinciale n. 138, in località Montecastello, Mercato Saraceno (FO), è un ponte ad arco di c.a. a via superiore e carreggiate rettilinee (Fig. 1) di bell'aspetto e di dimensioni non trascurabili. Esso è una ricostruzione, eseguita nel 1950, di un primo ponte di uguale forma realizzato nel 1915 che venne minato e demolito durante gli eventi bellici della seconda guerra mondiale. L'originario ponte dello Zingone, con quell'unica grande arcata a sesto ribassato e lunghezza complessiva di circa 110 m, fu ritenuto all'epoca un capolavoro dell'ingegneria italiana [5]. Durante i lavori di ricostruzione, iniziati nel 1948, la centina del grande arco crollò causando numerose vittime e feriti fra le maestranze impegnate nell'opera [6]. L'evento ebbe un rilevante eco nazionale e vennero chiamati a valutarne le cause eminenti studiosi quali i professori Odone Belluzzi e Piero Pozzati.

Figura 1. Viste del Ponte dello Zingone.
