ASPETTI COSTRUTTIVI, APPLICATIVI E GESTIONALI

PRODUZIONE DI MANUFATTI PREFABBRICATI DI ELEVATE QUALITÀ E PRESTAZIONI MEDIANTE IL PROCESSO DI ESTRUSIONE

Roberta Alfani¹, Gian Luca Guerrini¹

¹ CTG Italcementi Group, Direzione Laboratori, Bergamo

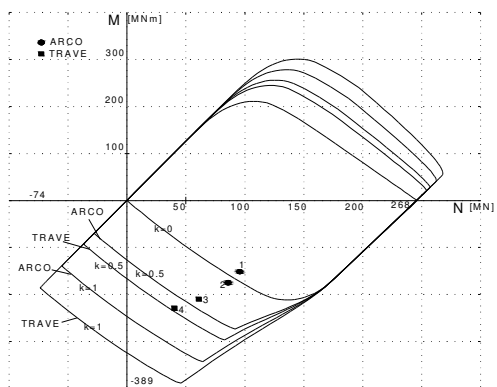
Figura 12 – Dominio SLU. Sezione di testa pila, confronto arco-trave

In figura 12 è mostrato il dominio di rottura per sezione di testa pila con i punti relativi alle sollecitazioni di progetto a SLU per l'arco e la trave mentre in figura 13 viene mostrato l'analogo dominio per la sezione di mezzeria. I punti indicati sono quelli relativi alle condizioni più svantaggiose per i tre casi visti di redistribuzione. Le curve del dominio sono state tracciate in funzione del parametro $k = A_f/A_{f,iniz}$, dove si è indicato con A_f l'area di armatura di precompressione che effettivamente agisce nella sezione e con $A_{f,iniz}$ l'area iniziale predisposta in fase di progetto. Il parametro $k=0$ indica allora l'assenza di armatura di precompressione, $k=1$ l'armatura di progetto e $k=0.5$ la presenza di metà dell'armatura attiva iniziale. Tale parametro permette la seguente considerazione: nel caso in cui l'armatura di precompressione (superiore nella sezione di testa pila ed inferiore in quella di mezzeria) resti interamente efficace durante la vita utile della struttura, allo SLU il punto corrispondente alle massime sollecitazioni nell'arco (punto 1) rientra entro il dominio in assenza di armatura mentre quello corrispondente alla trave continua (punto 3) è fuori dal dominio in assenza di armatura ma dentro il dominio in cui viene considerato il contributo a trazione dell'armatura di precompressione (v. paragrafo precedente). Per valutare la sicurezza di servizio nei confronti della rottura di alcuni cavi di precompressione, le curve con $k=0.5$, corrispondenti al dimezzamento della precompressione efficace, permettono di vedere come tutti i punti (nelle figure, rispettivamente 2 e 4) si spostano verso il limite del dominio.

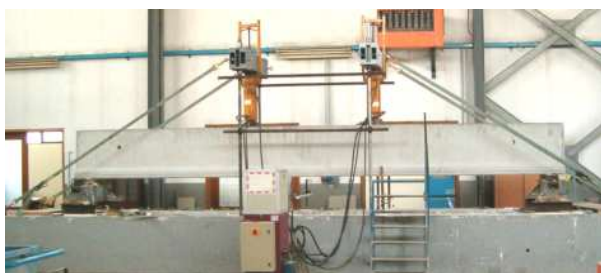
La messa a punto della prova e la sequenza di carico è stata la stessa per tutte le travi, semplicemente appoggiate con una luce di 7,5 m (Figura 4). Due carichi concentrati sono stati applicati simmetricamente alla distanza di 1,0 m. Le travi sono state sottoposte a diversi cicli di carico e scarico in campo lineare prima di incrementare il carico fino allo stato limite ultimo.

Figura 4 - Prova su travi in c.a.: schema (sopra) e svolgimento (sotto)

Si è osservato in generale un comportamento del tutto simile per tutte le travi. È stata rilevata una diminuzione di resistenza inferiore al 5% per le travi con impiego del 20% di aggregato riciclato ed inferiore al 10% per quelle con il 30% di aggregato riciclato. Il modulo elastico E ha mostrato una corrispondente diminuzione del 9% e del 12% rispettivamente. Tuttavia, si ritiene che queste riduzioni di prestazione dipendano più dalla mancanza di esperienza nella preparazione industriale di questi calcestruzzi che non dalle proprietà intrinseche dei calcestruzzi con aggregati riciclati, come del resto le prove di laboratorio hanno dimostrato. In termini di deformabilità, fessurazione e duttilità le prestazioni di tutte le travi sono risultate del tutto simili.

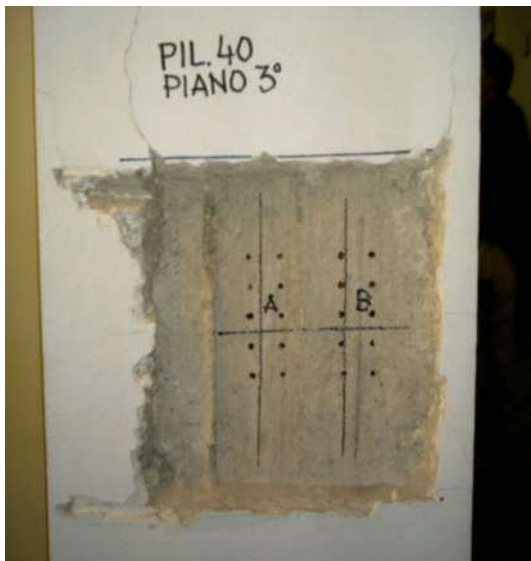
È stato rimosso preventivamente con martello e scalpello l'intonaco nella zona da indagare al fine di portare alla luce il calcestruzzo sottostante, avendo cura di lasciare il più indisturbato possibile lo strato superficiale di calcestruzzo (vedi Figura 8).

Figura 8 - Indicazione dei punti scelti per la valutazione dell'indice di rimbalzo

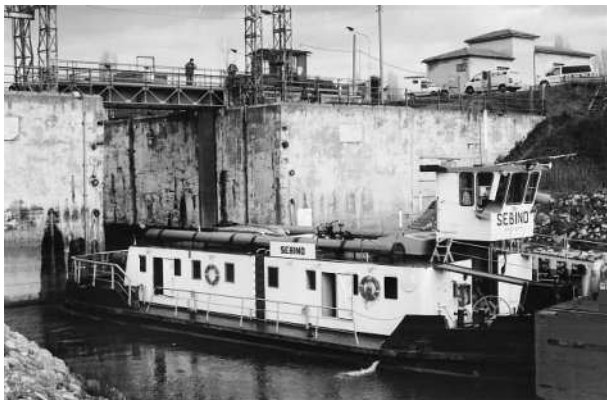
Nella foto si vede, da valle, la chiusa con porta traslabile mentre il rimorchiatore in manovra genera vortici che scazano alle fondamenta la struttura in c.a.

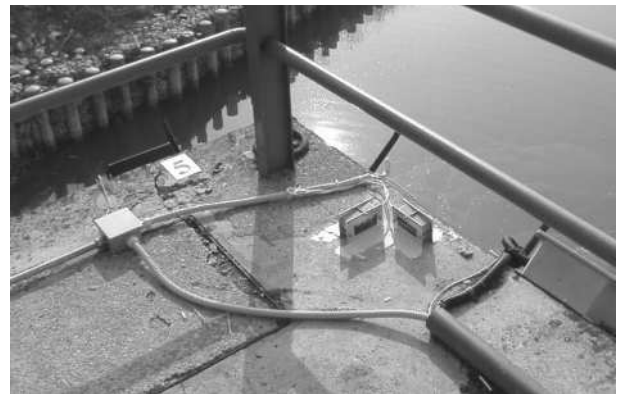
Disposizione di due clinometri e di un fessurimetro per monitoraggio lesione 5

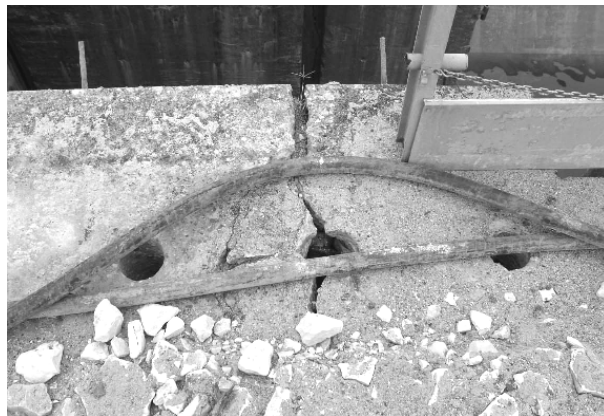
Questo palo è stato trivellato in corrispondenza di una lesione al fine di ripristinare la continuità strutturale

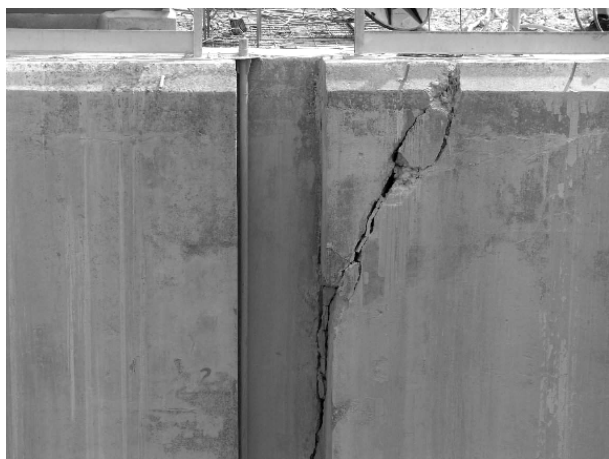
Lesione aggravata durante l'esecuzione dei pali

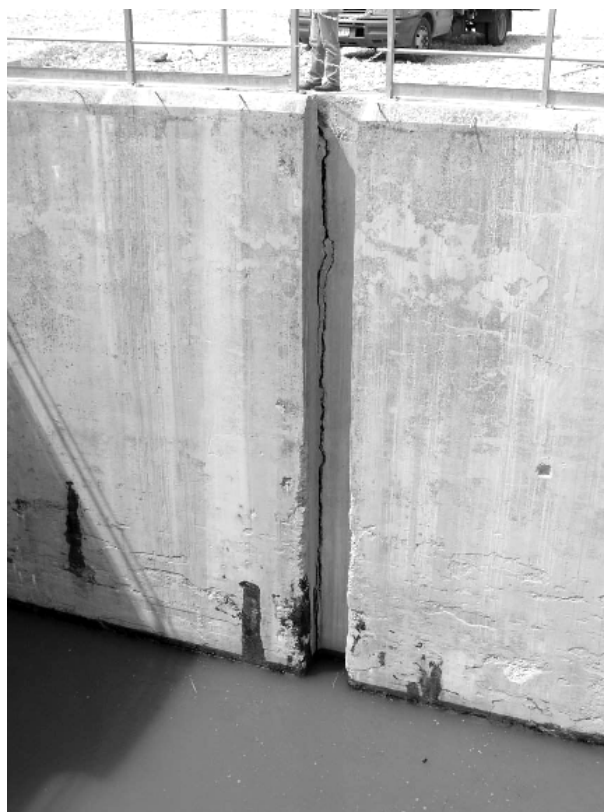
Altra lesione aggravata durante l'esecuzione dei pali

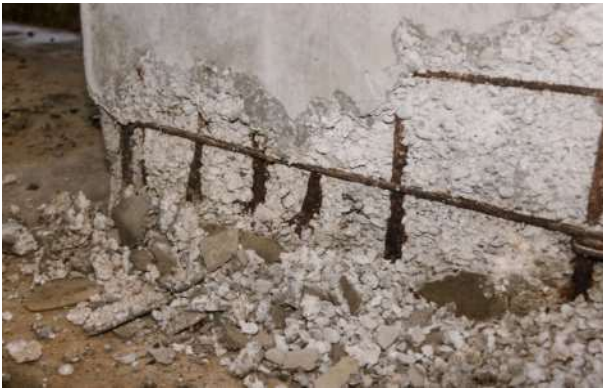
Figura 1 – Corrosione da carbonatazione

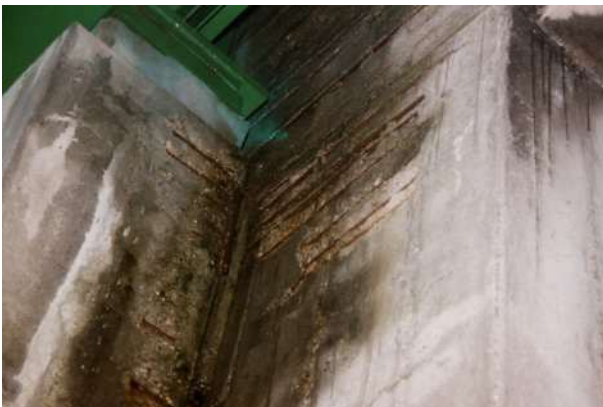
Figura 2 – Corrosione per attacco di cloruri

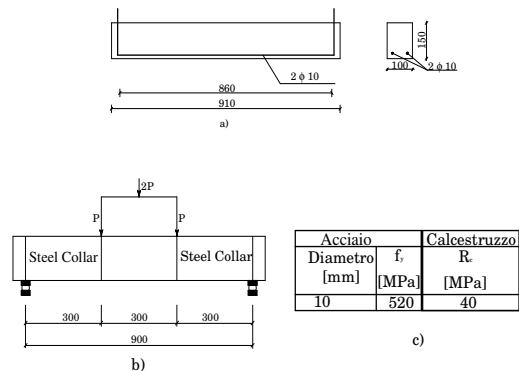
Figura 16 – a) Dimensioni trave tipo di Mangat e Elgarf [4], b) schema di carico, c) caratteristiche dei materiali [17]

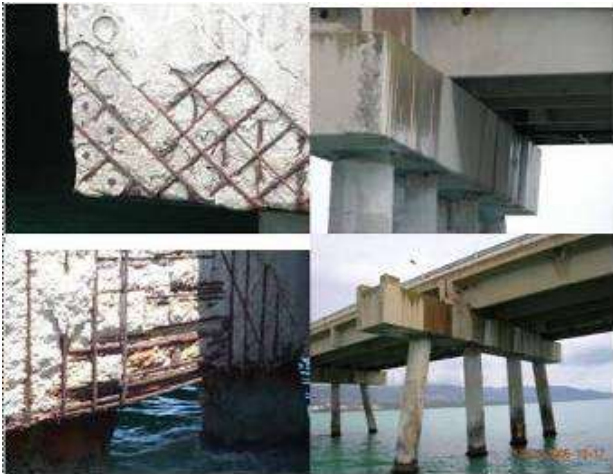
Figura 3. Un esempio di pulvini appartenenti alle macroclassi: a (sinistra) e b (destra).

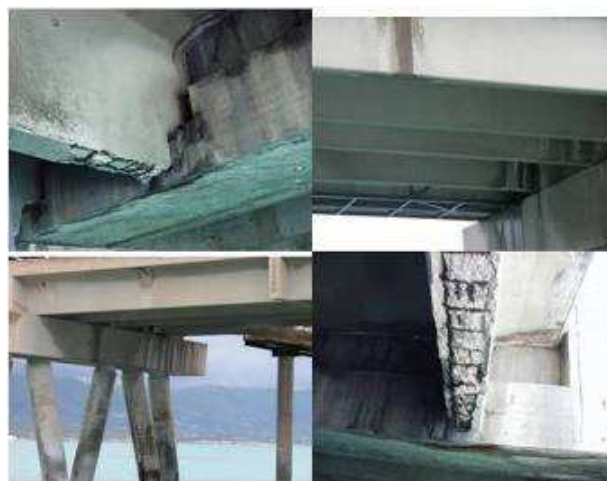
Figura 4. Un esempio di tegoli appartenenti alle macroclassi a e b.

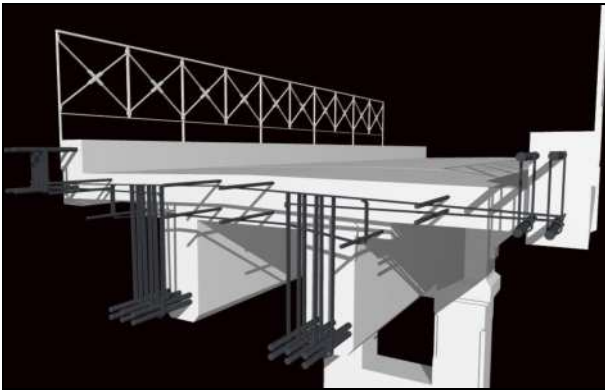
Figura 1 – Armature di travi con sistema Hennebique (Viadotto in Corso Italia a Bari, 1914)

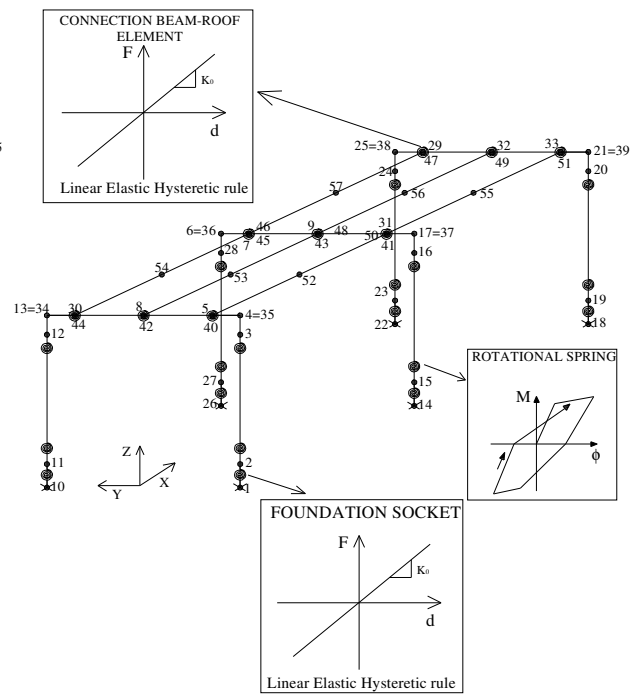
Figura 4 – Modellazione del prototipo 2

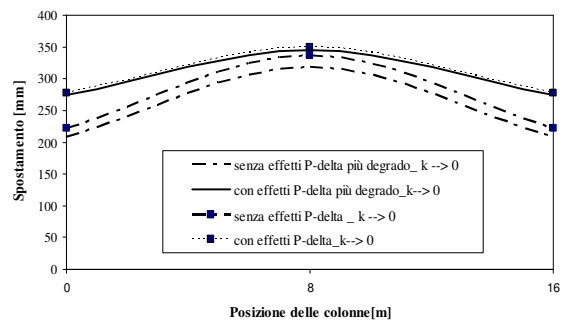
Figura 17 – Impalcato sconnesso: profilo degli spostamenti medi

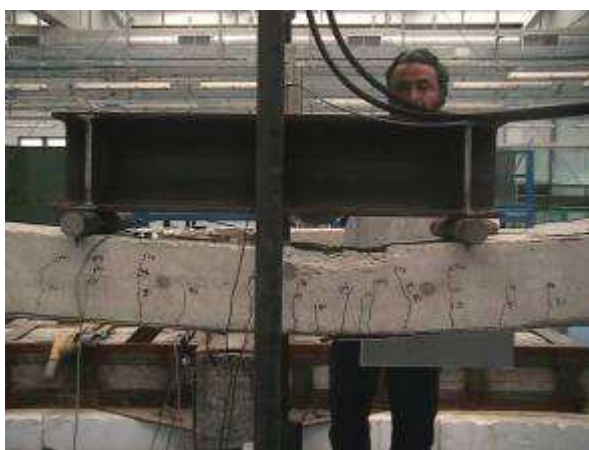
Figura 13 – Quadro fessurativo della trave C a rottura.

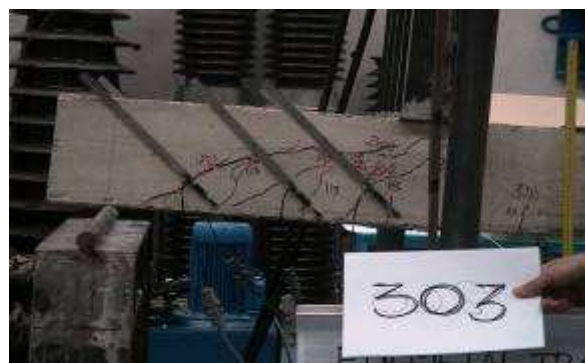
Figura 14 – Trave G. Quadro fessurativo al termine della prova a taglio.

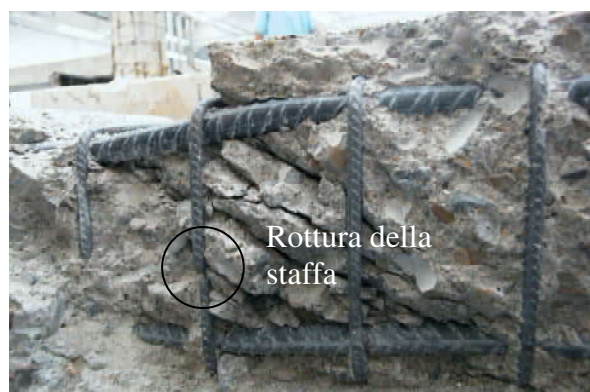
Figura 16 – Trave G. Collasso della trave per snervamento e rottura di una delle staffe

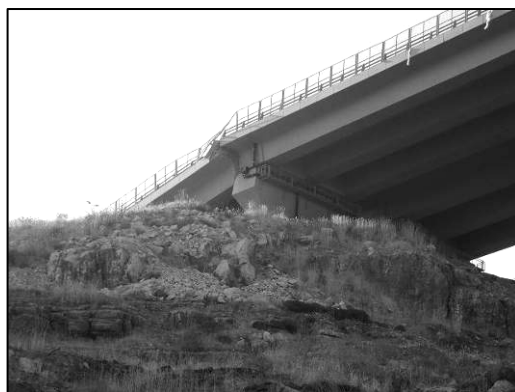
Figura 7 – Collasso della spalla C1

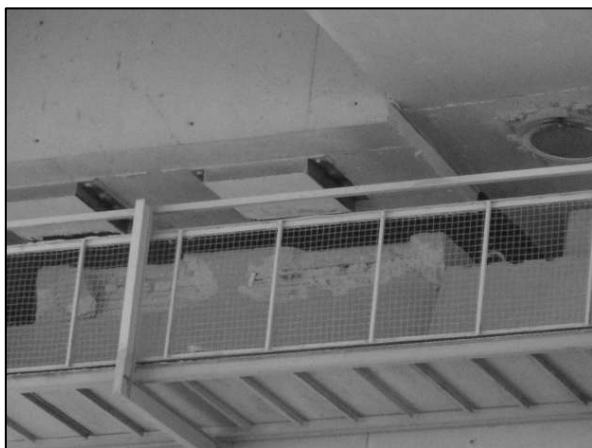
Figura 9 – Fuoriuscita degli appoggi
