# The bridge over the river Cassibile: a structure in r/c Bowstring scheme dating 1930

## Il ponte sul Cassibile. Una struttura in c.a. tipo Bowstring del 1930

E. Lo Giudice<sup>1</sup>, G. L. Di Marco<sup>2</sup>, M. Gallo<sup>1</sup>, R. Mantione<sup>2</sup>

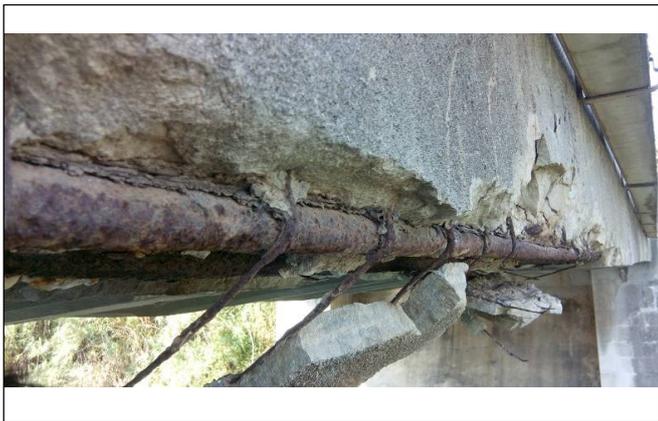
Figure 9. Bar state before preparation/Stato della barra prima della preparazione

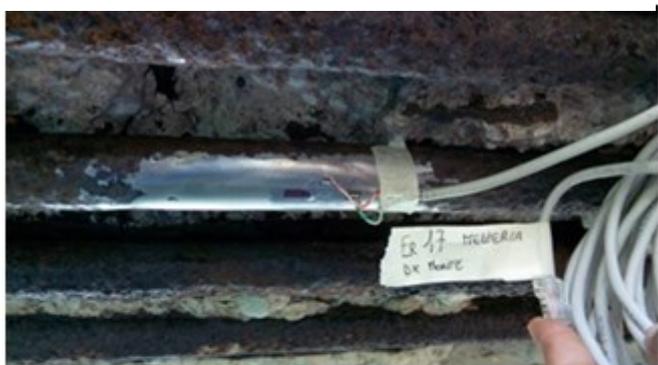
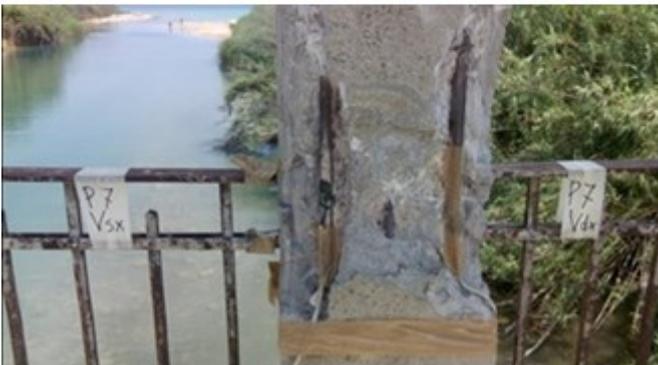
Figure 10. [1] Preparation of the steel surface and strain gauge bonding/ Preparazione della superficie di acciaio ed incollaggio dell'ER. [2] Application of protective layers/ Applicazione degli strati di protettivo
